CONSOLIDAMENTO STATICO, RESTAURO E MESSA IN SICUREZZA DI STRUTTURE MURARIE E SUPERFICI DI INTERESSE STORICO-ARCHEOLOGICO PRESENTI NEL SITO DI MORI-LOPPPIO, ISOLA DI SANT'ANDREA - EX LAGO DI LOPPIO (Trento)

Committente:	Provincia autonoma di Trento - Soprintendenza per i Beni librari, archivistici e archeologici
Periodo di esecuzione del servizio:	progetto preliminare: 16 febbraio - 16 marzo 2010 progetto definitivo: 8 ottobre - 9 novembre 2010 progetto esecutivo: 12 novembre - 6 dicembre 2010 esecuzione: 8 giugno - 5 ottobre 2011
Importo complessivo dell'opera:	progetto preliminare: € 300.000,00 progetto definitivo ed esecutivo: € 225.000,00
Importo del servizio classe I cat. d (E.22):	progetto preliminare: € 300.000,00 progetto definitivo ed esecutivo: € 225.000,00
Data di approvazione/validazione dei progetti:	Provincia autonoma di Trento - Servizio S152 Soprintendenza per i Beni librari, archivistici e archeologici, determinazione del Dirigente n. 234 dd. 15.12.2010
Ruolo svolto nell'esecuzione del servizio:	Incarico per la progettazione preliminare, definitiva ed esecutiva, di direzione lavori, misura e contabilità, liquidazione e certificato di regolare esecuzione

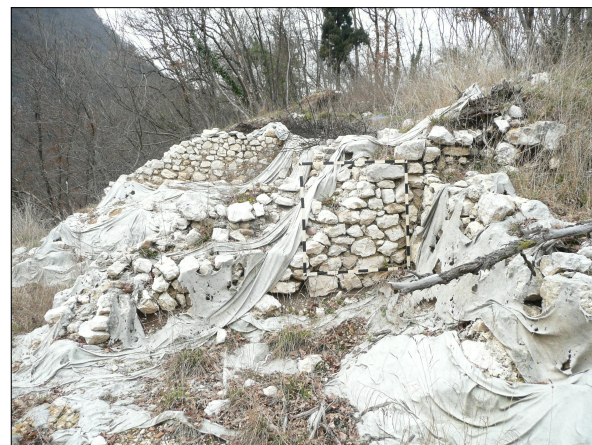
Prima dei lavori le strutture murarie si presentavano in uno stato conservativo non buono, in alcuni casi anche molto scarso, con la problematica evidente e generalizzata della conservazione delle creste murarie.

Settore B prima dell'intervento.

Tutti i prospetti murari sono stati oggetto di un trattamento conservativo dell'apparato murario, previa rimozione della vegetazione presente e pulitura dei giunti; nei casi maggiormente compromessi dalla presenza della vegetazione si è provveduto con la rimozione manuale dei ciippi e la ricostruzione dell'apparato murario mediante tecnica scuci-cuci, utilizzando materiale lapideo di recupero preso in loco. Sulle creste murarie si è operato attraverso la realizzazione di una nuova copertina di consolidamento e di protezione. Infine tutte le superfici sono state trattate con un impregnante idrorepellente per la protezione dalle acque meteoriche.

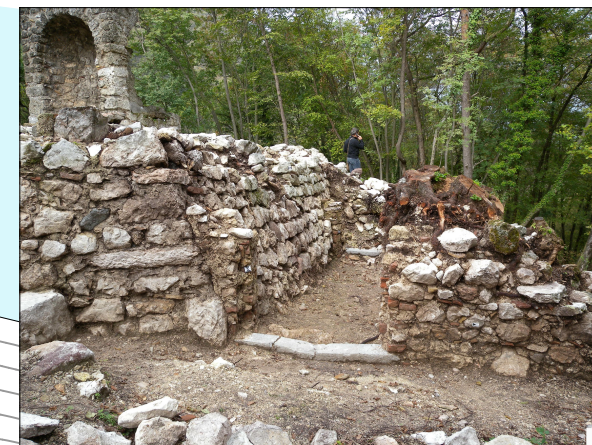
Settore C prima dell'intervento.

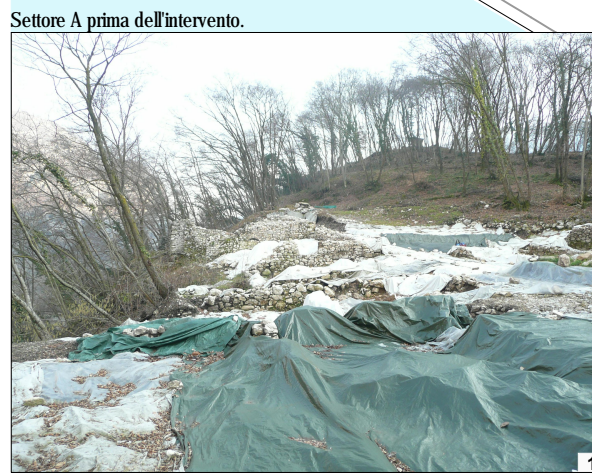
Le murature maggiormente conservate in alzato si trovavano nei settori A e B. Si tratta comunque di porzioni di edifici in situazione allo stato ruderale: nel caso del settore A la struttura con i contrafforti esterni presentava una lesione verticale con cedimenti al piede della muratura in corrispondenza dell'angolo NE e puntuali problemi di disgregazione tessiturale; nel settore B sulla muratura superstite era presente una breccia di ampie dimensioni praticata per la realizzazione di una postazione bellica della Prima Guerra Mondiale connessa con una cavema rifugio scavata nella roccia e posizionata alle spalle della costruzione antica. La perdita generale della copertura di tutti gli edifici riconosciuti e la loro messa in luce con le campagne di scavo condotte a partire dal 1998 ha evidenziato il problema dell'intercettazione e dell'allontanamento delle acque meteoriche evitando di creare punti di ristagno con conseguente scalfamento/erosione della muratura di piede come nel caso dell'edificio I nel settore A. Inoltre la vegetazione presente (colonizzazione biologica: apparati radicali, muschi, licheni...) aveva ormai da tempo riconquistato la supremazia sul sito, in alcuni casi recando danni alle strutture (disgregazione muraria). Inizialmente si è operato sul settore B (foto 4): la breccia della postazione bellica è stata pulita fino a scoprire la base in cemento per la mitragliatrice, su di essa è stato appoggiato il muro in cemento armato su cui è stata impostata la ricostruzione di parte del muro perimetrale storico. Successivamente si è proseguito nel settore C (foto 5): l'edicola votiva mostrava segni di cedimento al piede della struttura ed è stata sottoposta ad un intervento di consolidamento con iniezioni a base di calce idraulica naturale e polvere di mammo per ridare continuità strutturale alla muratura. Infine si è intervenuti sul settore A (foto 6) che, come già accennato, presentava il maggior numero di strutture murarie in elevazione. Per risolvere i problemi di cedimento statico dei quattro contrafforti si è operato con interventi di consolidamento mediante l'inserimento di tiranti metallici ancorati in roccia (foto 7). A ovest dell'edificio I è stata realizzata una barriera di contenimento della scarpata mediante la posa di gabbioni autoportanti pre-riempiti con granuli di calcareo bianco per mettere in sicurezza il pendio nord-est dell'isola (foto 8).

Settore A prima dell'intervento.
