CONSOLIDAMENTO STATICO, RESTAURO E CONSERVAZIONE DEI RUDERI DEL SETTORE RELATIVO AL CASTELLO NUOVO DEL CASTELLO DI CASTELLALTO A TELVE DI SOPRA (TRENTO)

Committente:	Comune di Telve
Periodo di esecuzione del servizio:	progetto preliminare: settembre 2011 progetto definitivo: giugno 2012 progetto esecutivo: luglio 2013 esecuzione: 18 novembre 2013 - 3 settembre 2015
Importo complessivo dell'opera:	progetto preliminare: € 219.372,57 progetto definitivo: € 219.372,57 progetto esecutivo: € 219.372,57 perizia di variante: € 34.565,75
Importo del servizio classe I cat. d/E.22	progetto preliminare: € 219.372,57 progetto definitivo: € 219.372,57 progetto esecutivo: € 219.372,57 perizia di variante: € 34.565,75
Data di approvazione/validazione dei progetti:	Provincia Autonoma di Trento - Soprintendenza per i Beni architettonici determinazione del Dirigente n. 582 dd. 27.08.2012
Ruolo svolto nell'esecuzione del servizio:	Incarico per la progettazione preliminare, definitiva ed esecutiva, coordinamento in fase di progettazione, di direzione lavori, misura e contabilità, coordinamento in fase di esecuzione, liquidazione e certificato di regolare esecuzione

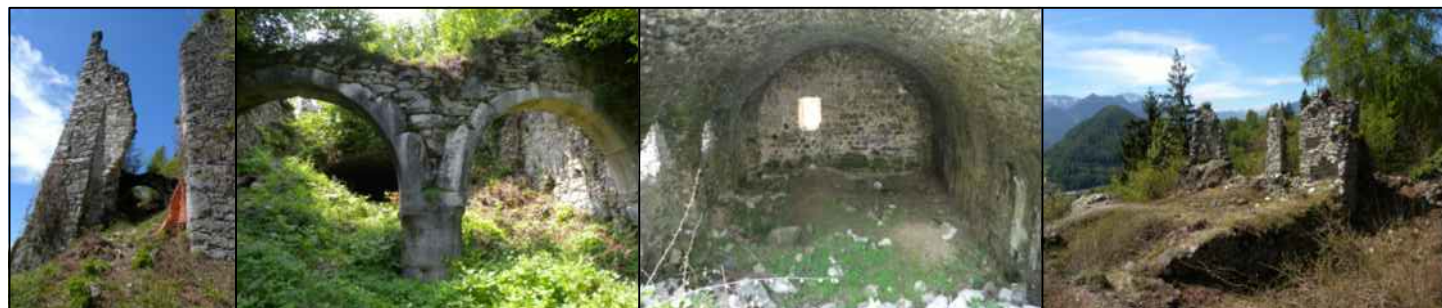
Il castello prima dei lavori

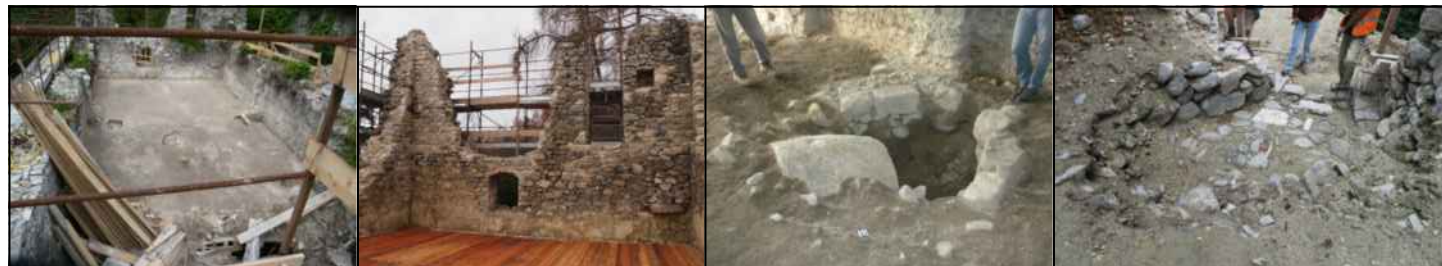
Fotografie durante l'esecuzione dei lavori

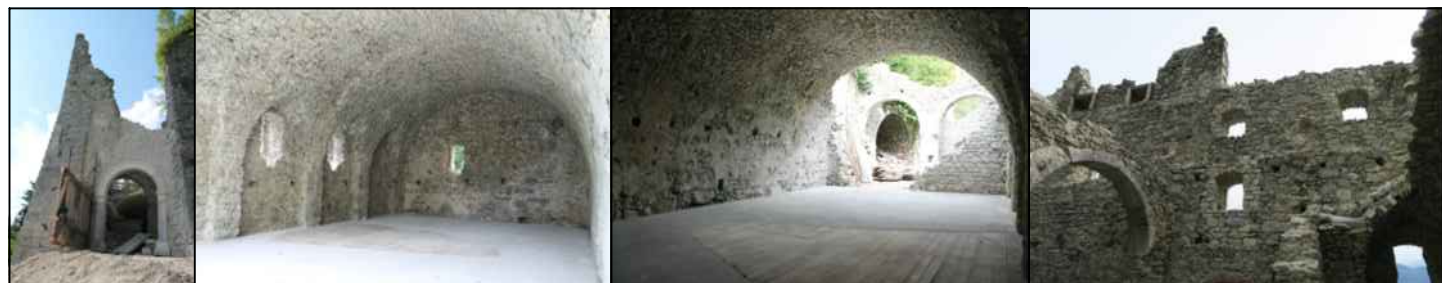
Il castello al termine dei lavori
