RESTAURO DELLA FONTANA PUBBLICA NEL COMUNE DI FONTECCHIO (L'AQUILA)

Ruolo svolto nell'esecuzione del servizio:	Incarico per il rilievo architettonico, la progettazione preliminare, definitiva ed esecutiva, di direzione lavori, misura e contabilità, assistenza dei lavori, liquidazione e redazione del certificato di regolare esecuzione

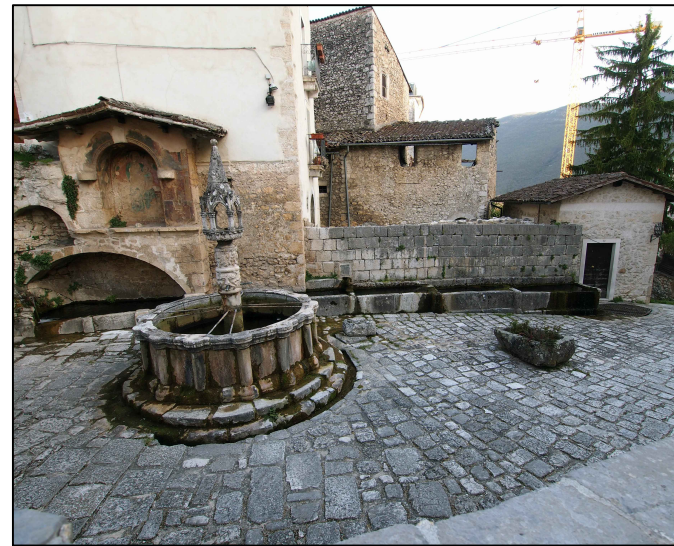
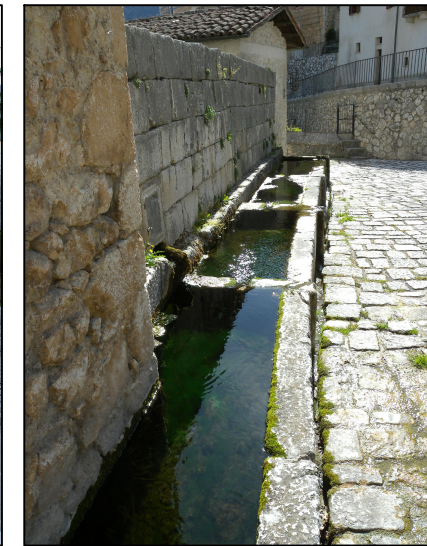
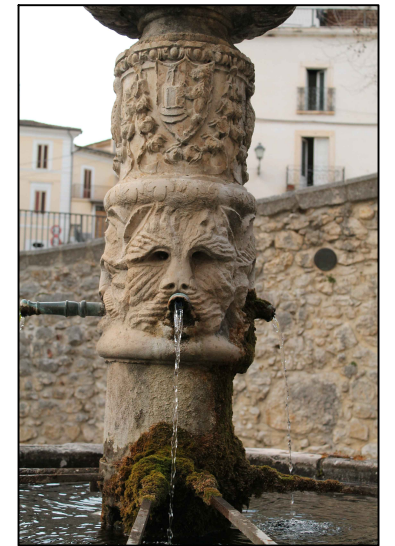
Le principali patologie di degrado riscontrate nella fontana sono un generale dissesto delle parti che la compongono, la presenza di un consistente strato di patina biologica (muschi, licheni e alghe) favorito anche dalla perdita di tenuta dei giunti delle lastre della vasca e dalla conseguente percolazione continua dell'acqua; questi fenomeni si riscontrano anche sulle vasche dell'abbeveratoio e sono legati anche alla mancanza di costanti interventi di pulizia e manutenzione. La coppa e l'edicola sommitale presentano invece alterazioni dovute principalmente all'erosione della pietra e alla presenza di deposito superficiale.

Gli interventi previsti nel progetto riguardano il restauro della fontana, dell'abbeveratoio e dei paramenti murari retrostanti con operazioni di: disinfestazione mediante biocida di muschi e licheni, rimozione manuale e meccanica di depositi coerenti e concrezioni, pulitura chimico fisica, rimozione di stucature, consolidamento e trattamento biocida, distacco e riadesione di frammenti, sigillatura delle fughe con resina epossidica elastica, stuccatura e/o reintegrazione dei giunti con malta idraulica, trattamento finale delle superfici lapidee, trattamento delle superfici murarie, restauro delle superfici lapidee con lavorazione semplice e restauro degli elementi metallici. È inoltre previsto il ripristino funzionale degli adduttori idrici prevedendo: nuove opere di captazione e adduzione dell'acqua all'interno del cunicolo dove è collocato uno spazio ipogeo in cui viene intercettata una sorgente di acqua che alimenta i due manufatti; interventi all'impianto idraulico della fontana (sostituzione degli ugelli in bronzo danneggiati, della grata di troppo pieno della fontana, dello scarico di fondo, ripristino dell'ispezione del troppo pieno della fontana) e a quello dell'abbeveratoio (rifacimento del sistema di scarico del troppo pieno).
