RESTAURO DELLE VOLTE DECORATE (DIPINTI E STUCCHI) DELLA CHIESA ARCPRETALE DI SAN UDALRICO DI LAVIS (TRENTO) p.ed.1 C.C. LAVIS	
Committente:	Parrocchia di San Udalrico in Lavis (Trento)
Periodo di esecuzione del servizio:	progetto preliminare e definitivo: febbraio 2009 progetto esecutivo: luglio 2009 esecuzione: 1° Lotto (dipinti e stucchi) 17 gennaio - 30 dicembre 2011 2° Lotto (stucchi) 18 giugno 2012 - 13 marzo 2013 2°-3° Lotto (dipinti) 18 giugno 2012 - 25 ottobre 2013
Importo complessivo dell'opera:	progetto preliminare, definitivo e esecutivo: € 702.507,24 progetto 1° Lotto (dipinti e stucchi): € 158.838,78 progetto 2°- 3° Lotto (affreschi e stucchi) € 556.405,42
Importo del servizio classe I cat. d (E.22):	progetto preliminare, definitivo e esecutivo: € 702.507,24 totale con variante in corso d'opera n. 1: € 764.874,33
Data di approvazione/validazione dei progetti:	Provincia autonoma di Trento - Soprintendenza per i Beni architettonici, determinazione del Dirigente n. 607 dd. 19.06.2009 Provincia autonoma di Trento - Soprintendenza per i Beni Storico-artistici, determinazione del Dirigente n. 132 dd. 11.06.2009 Comune di Lavis - DIA 30 gg. pratica edilizia prot. n. 17292 cat

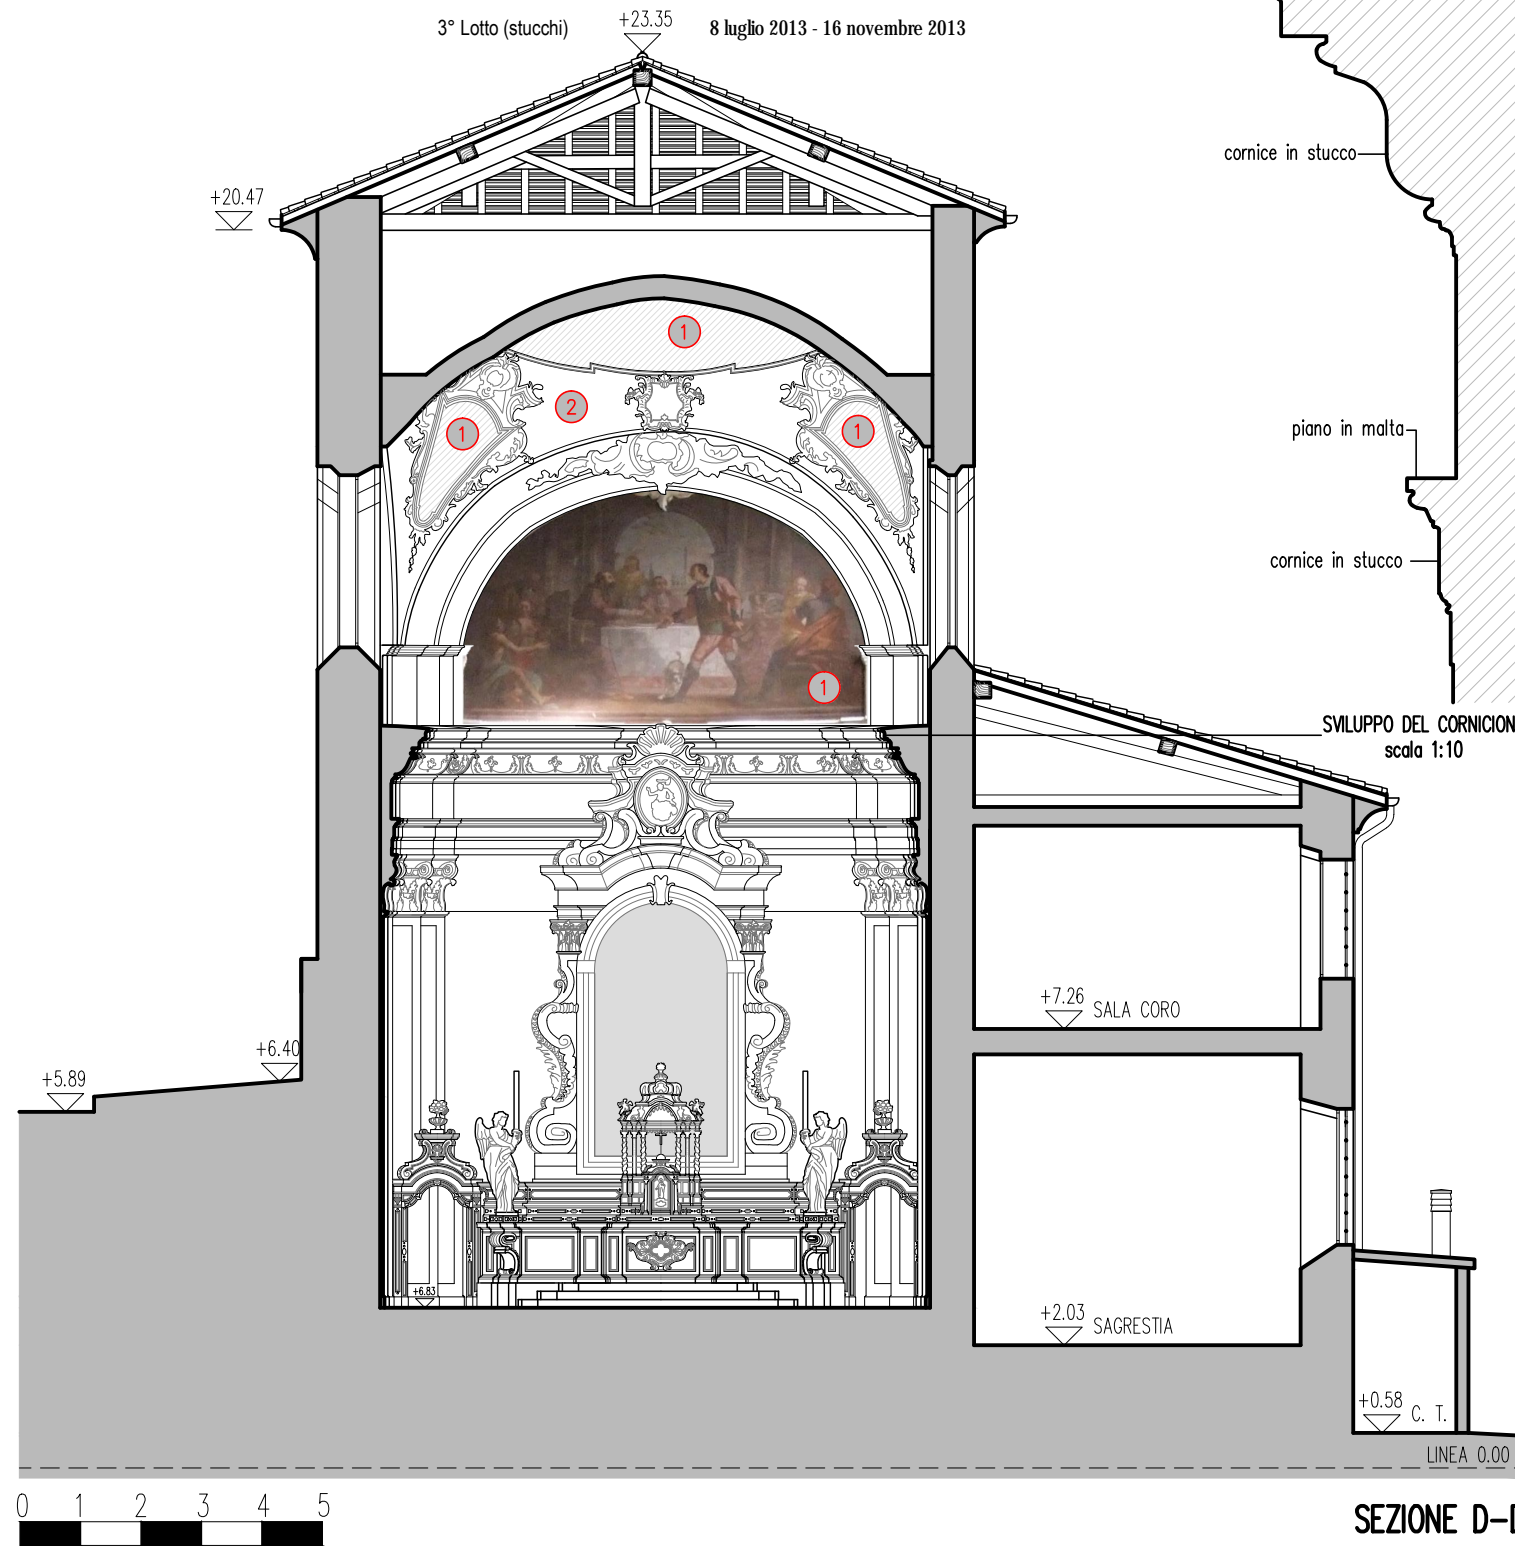
STATO DELLE DECORAZIONI A STUCCO E DEI DIPINTI ANTECEDENTE AI LAVORI
