Professional Curriculum

ALAURIA SIMONA

architect

Some Photogrammetric Survey executed (2013-2016)

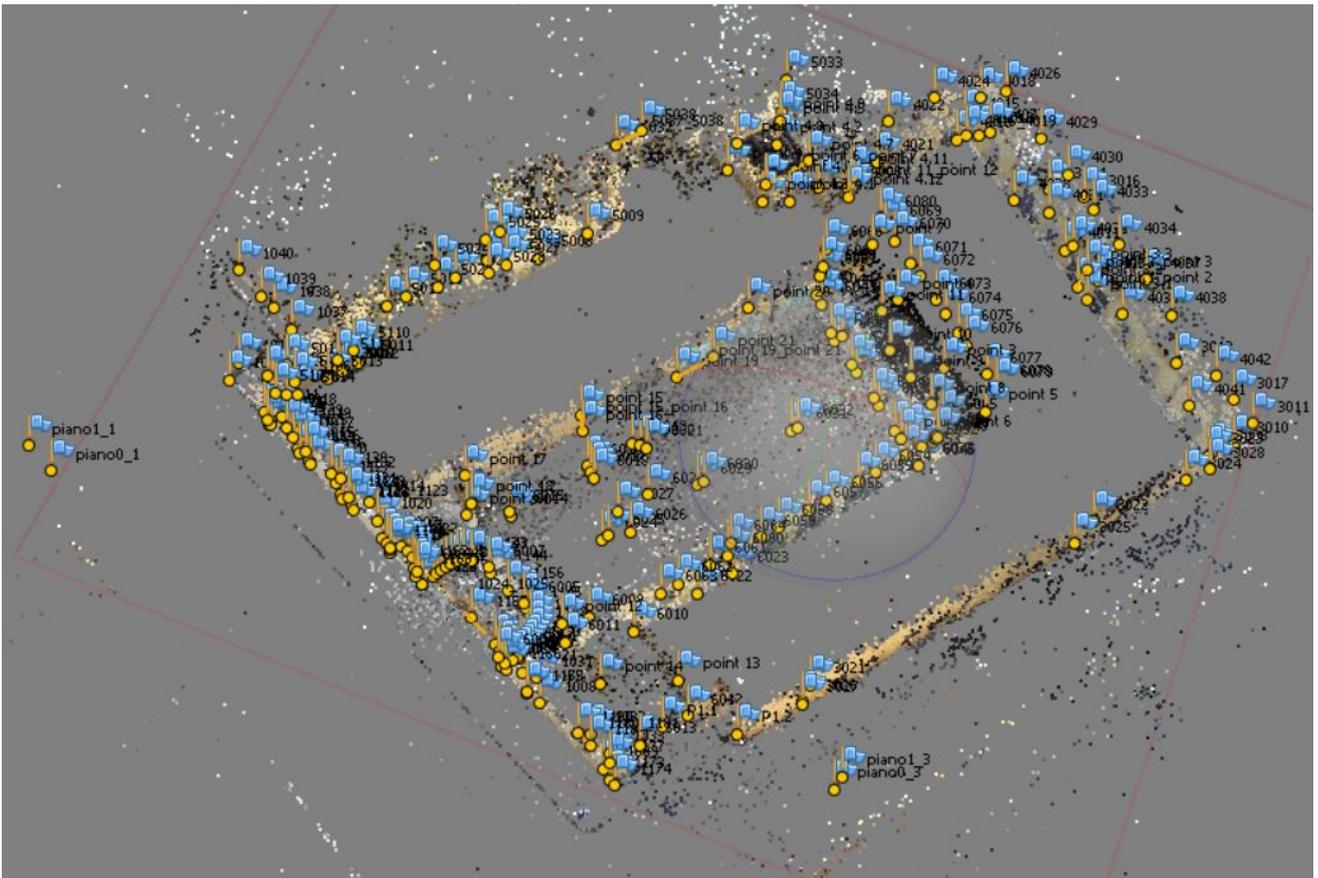
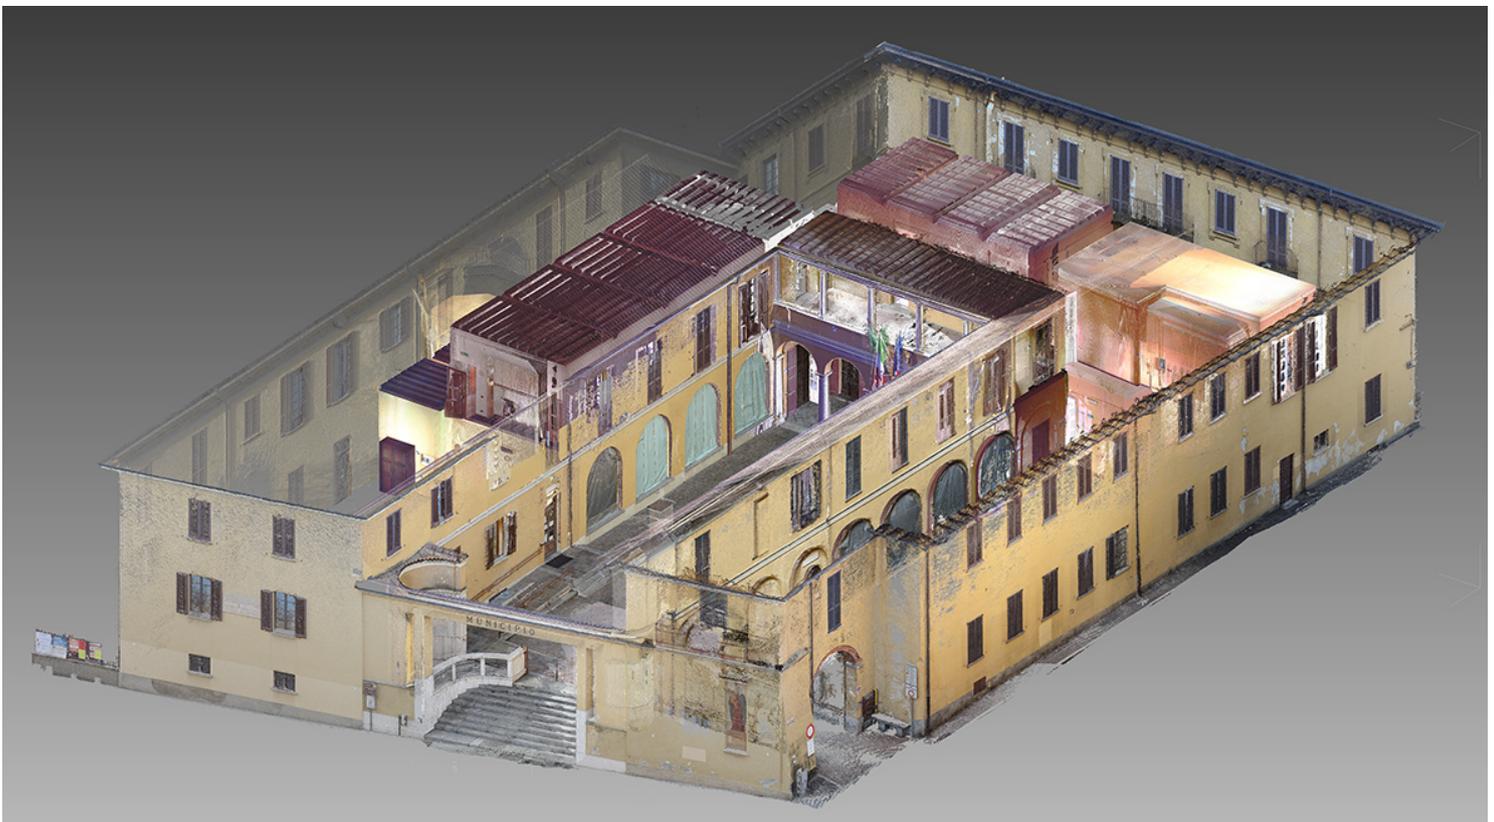
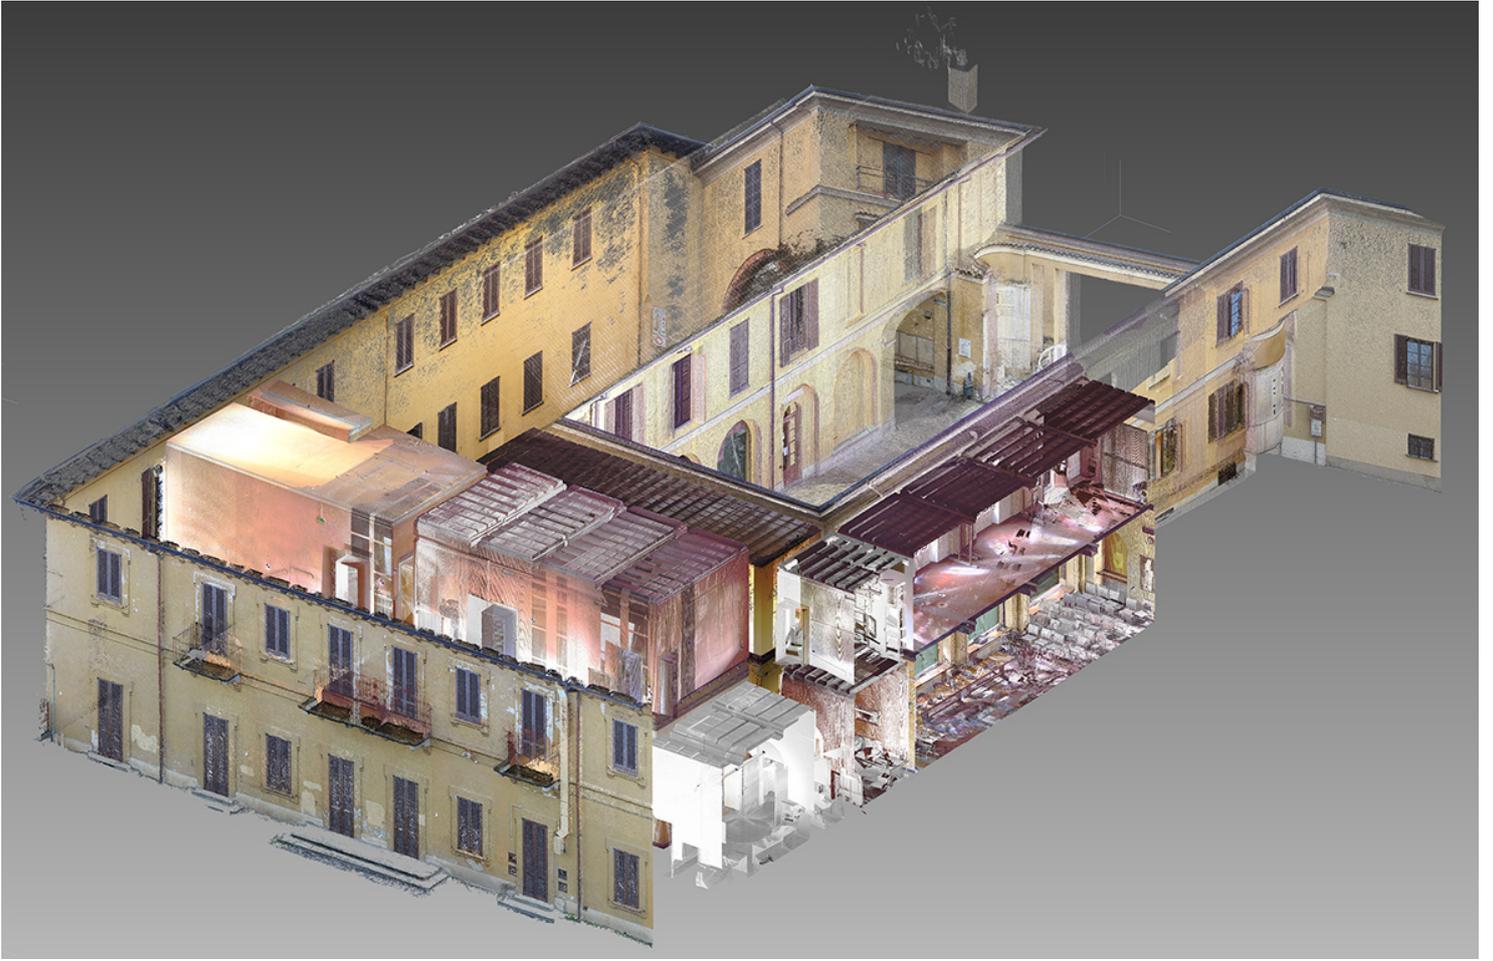
Survey of monumental building with application of topographic method, photogrammetry and laser scanner

APPLICAZIONI DELLA FOTOGRAMMETRIA PER LA VALORIZZAZIONE DEL COSTRUITO STORICO.
PARTICOLARMENTE EFFICACE È LA METODOLOGIA SE IMPIEGATA PER IL RILIEVO DEGLI AGGREGATI URBANI DANNEGIATI DA EVENTI SISMICI, CONSENTENDO IL CENSIMENTO SPEDITIVO DEI DISSESTI ED UNA APPROFONDIRITA ANALISI STRUTTURALE.

LA FOTOGRAMMETRIA PERMETTE DI EVIDENZIARE TESSITURA MURARIA, FASI COSTRUTTIVE, MATERIALI E CONSISTENZA DEL COSTRUITO.

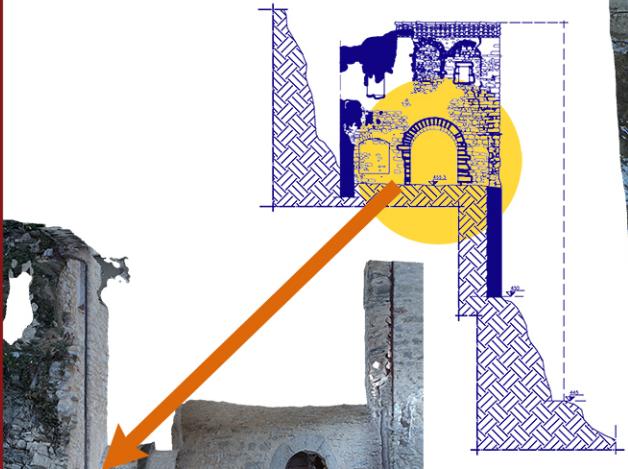
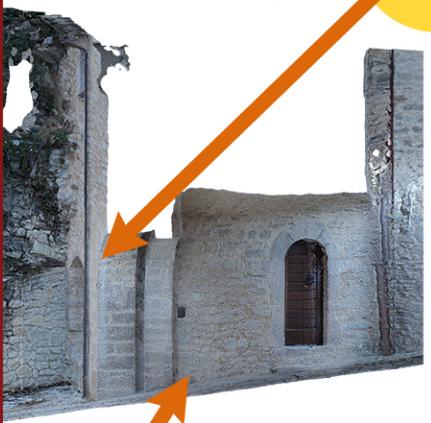
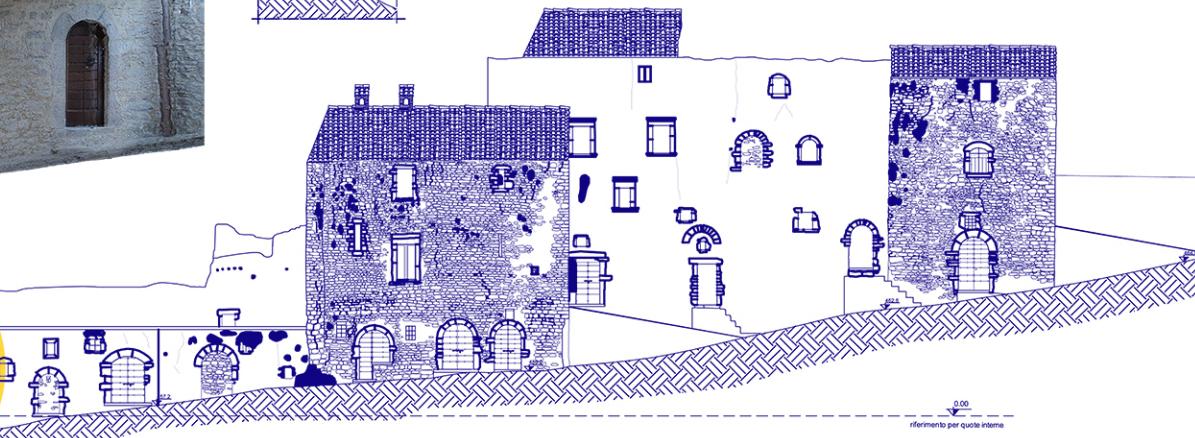
SEZIONI E PROSPETTI - RILIEVO QUADRO FESSURATIVO

LA **FOTOGRAMMETRIA** ASSICURA L'ACQUISIZIONE DI GRANDI QUANTITA' DI DATI IN BREVE TEMPO E IN SICUREZZA. IL RILIEVO TOPOGRAFICO STRUMENTALE È LIMITATO ALLA REGISTRAZIONE DI POUCHI PUNTI STRATEGICI PRESTABILITI (**GROUND CONTROL POINT**) CHE NON NECESSARIAMENTE RICHIEDONO L'ACCESSO ALLE ZONE PERICOLOSE.

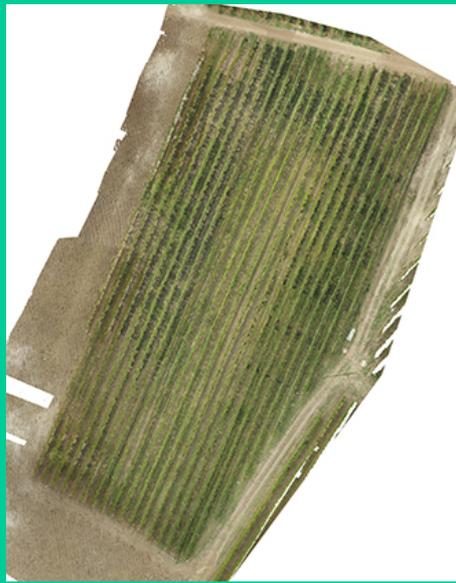
SONY RX100 MIII

FASE 3: ELABORAZIONE ORTOFOTO E CONFRONTO

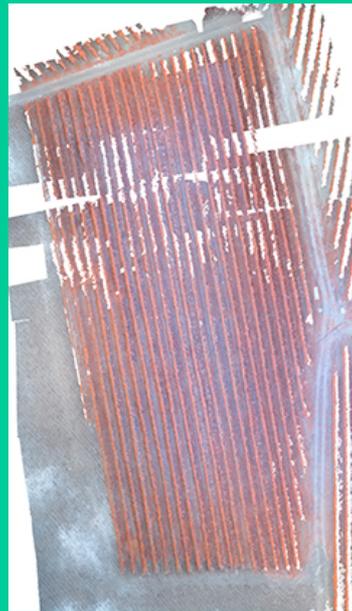
CANON SX260 MOD.
NIR (*)

(* la georeferenziazione in EXIF delle immagini acquisite da Canon impongono un orientamento differente del modello e dell'ortofoto finale)

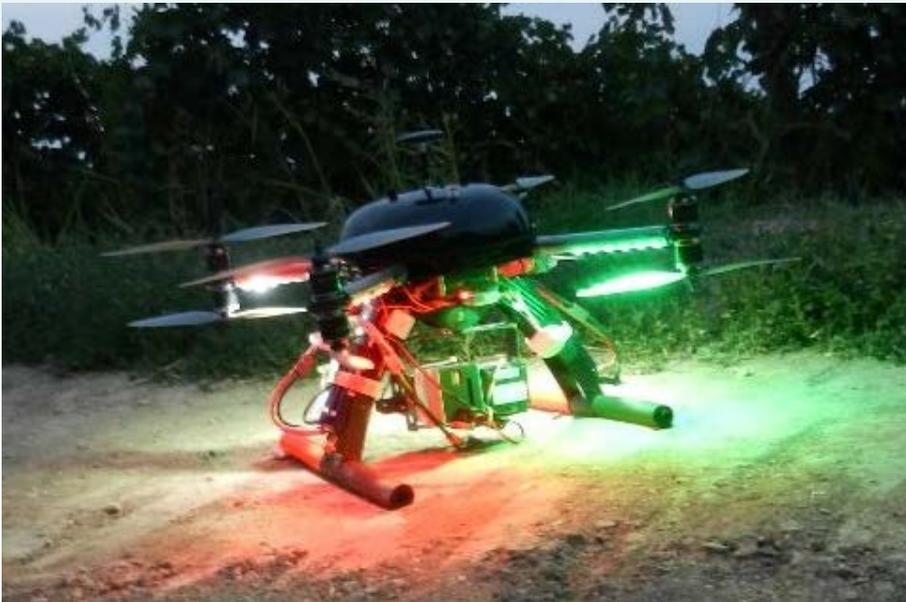
RIPRESE CON TERMOCAMERA OPTRIS

Necessità di adattamento e configurazione del SAPR al payload richiesto. Effettuate riprese nadirali e oblique su tre filari specifici

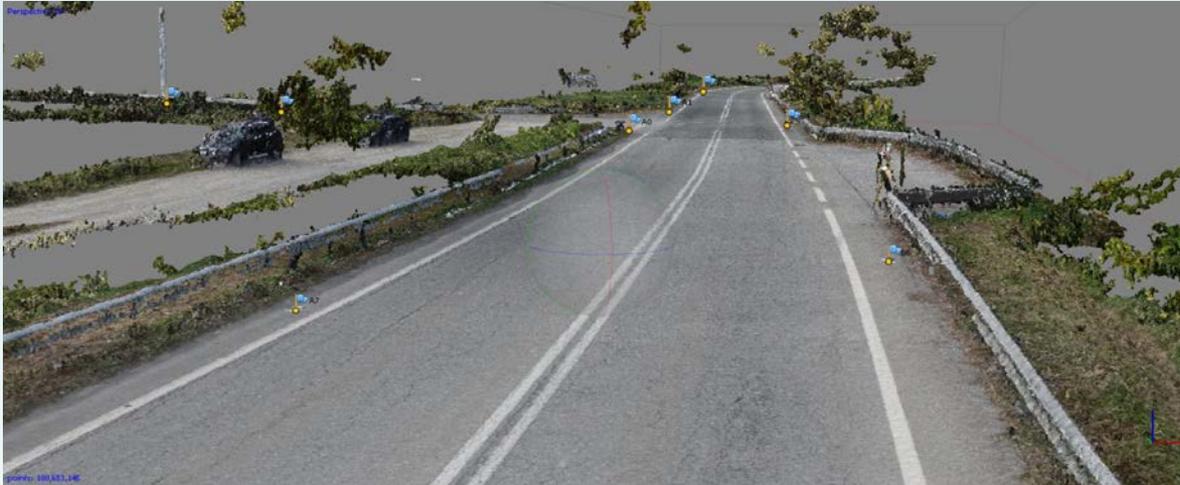
SURVEY OF A ROAD ACCIDENT SCENE

1. Modello a nuvola di punti:

Ogni punto «contiene» informazioni metriche (x, y, z) e cromatiche (RGB) dell'oggetto rilevato.

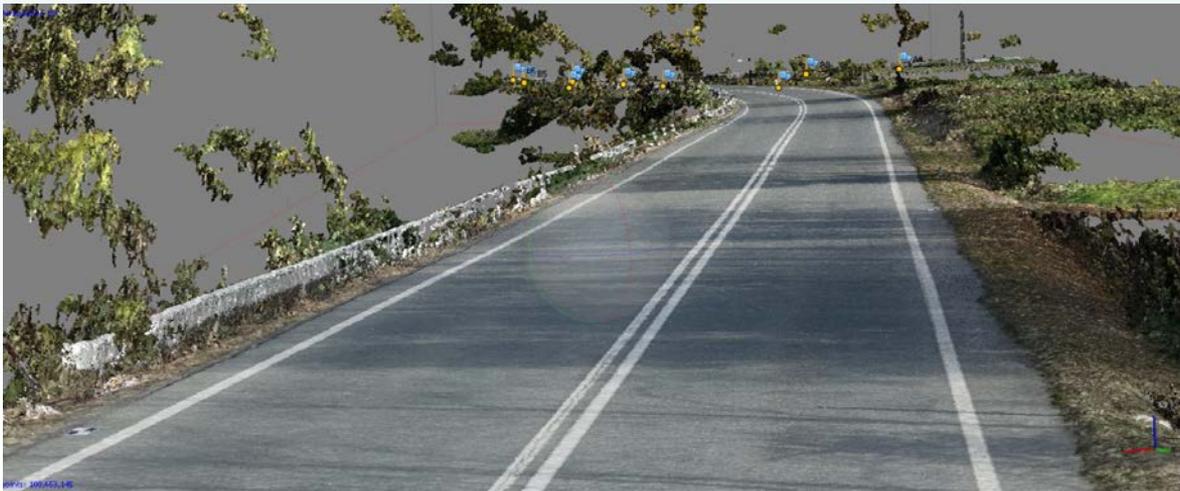
L'analisi della nuvola di punti con software specifico consente di ottenere la ricostruzione della dinamica del sinistro e della visibilità dei soggetti coinvolti.

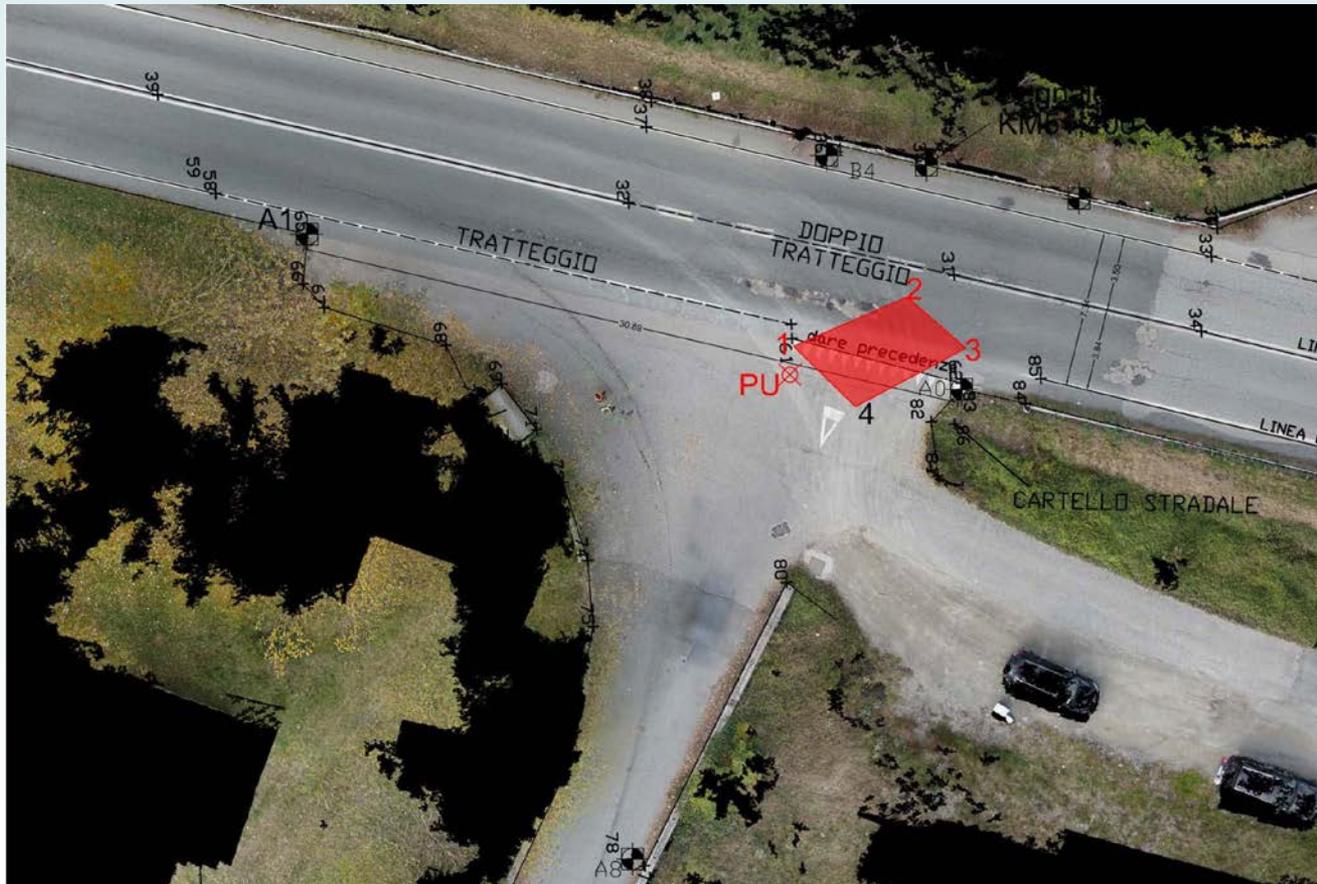
3. Planimetria cad:

- sovrapposizione degli elementi rilevati strumentalmente con i dati acquisiti immediatamente dopo il sinistro,
- estrapolazione di eventuali altri dati e/o misure non rilevate in sito

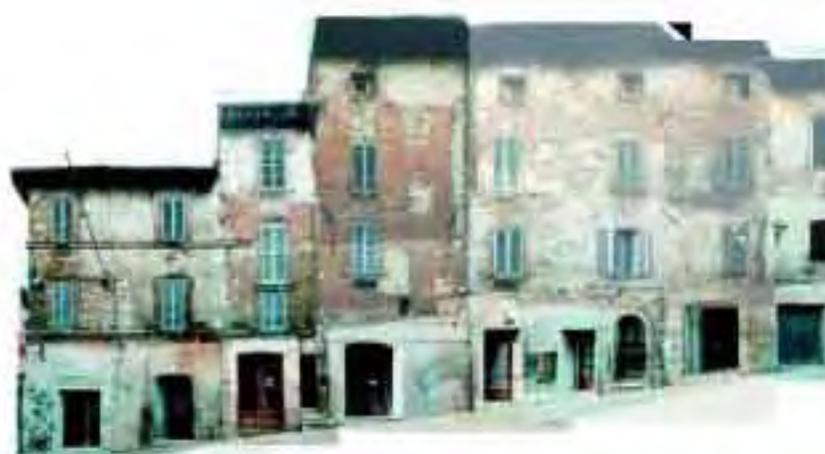
RILIEVO DELLE FACCIATE TRAMITE RADDRIZZAMENTO DI
IMMAGINI FOTOGRAFICHE NON METRICHE

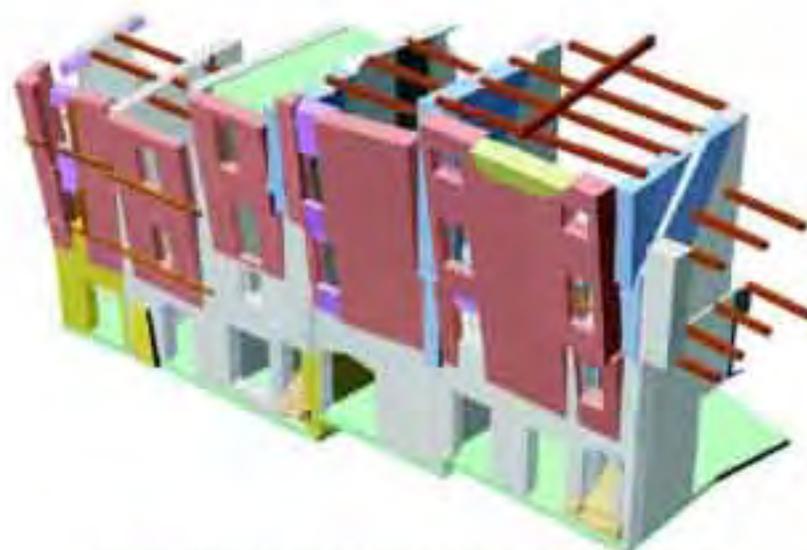
COSTRUZIONE DI UN MODELLO SCHEMATICO DEI
MECCANISMI DI DANNO IN ATTO

SCHIACCIAMENTO

PRESSOFLESSIONE

RIBALTAMENTO
DELLE MURATURE

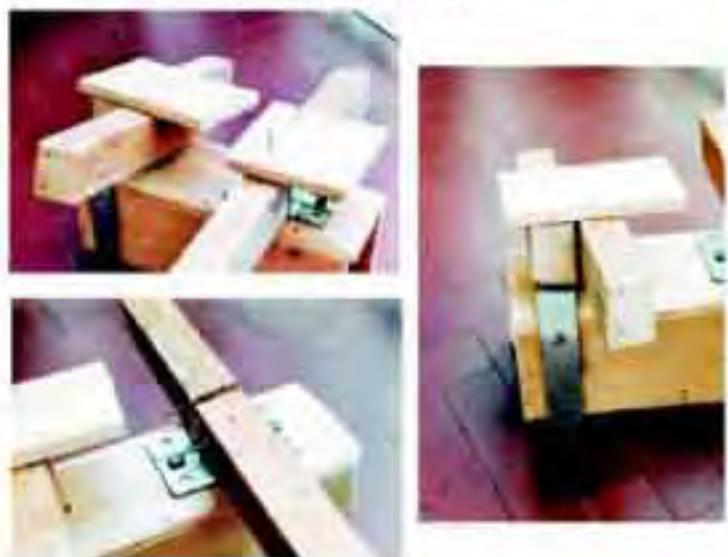
RIELABORAZIONI E VARIANTI STUDIATE SULLA BASE DEGLI INTERVENTI PROPOSTI DA A. GIUFFRÈ NEL MANUALE DI RECUPERO DI CITTÀ DI CASTELLO

**MIGLIORAMENTO
STATICO ED
ANTISISMICO
DEGLI
ORIZZONTAMENTI
SOLAI E TETTI**

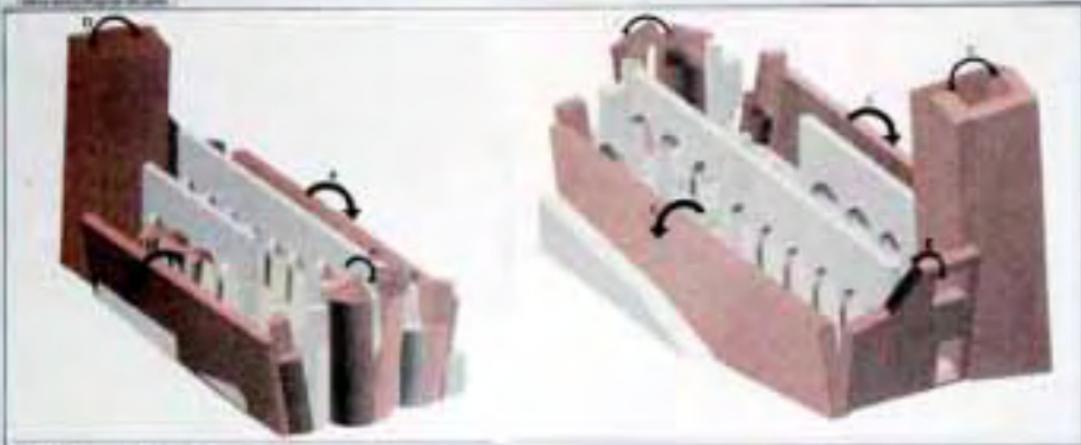
Fig. 1 - Trazione e flessione

**ANALISI DEI RISCHI
 E DELLE LESIONI
 CARATTERISTICHE**

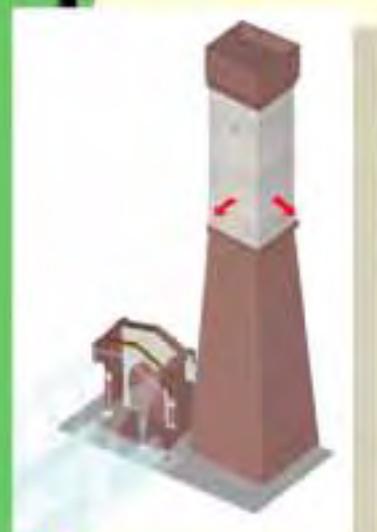
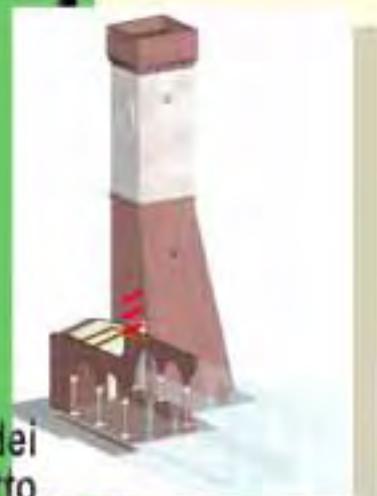
representazione dei
meccanismi di danno in atto

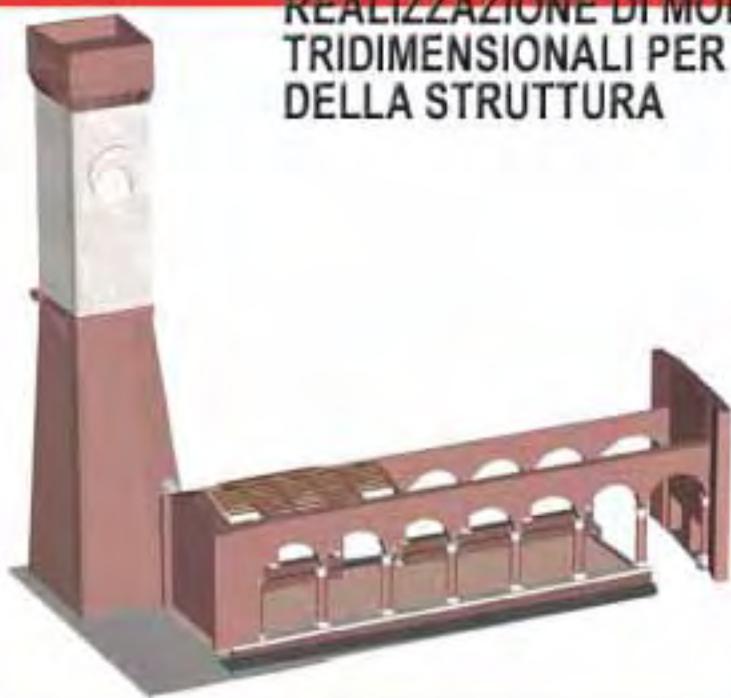
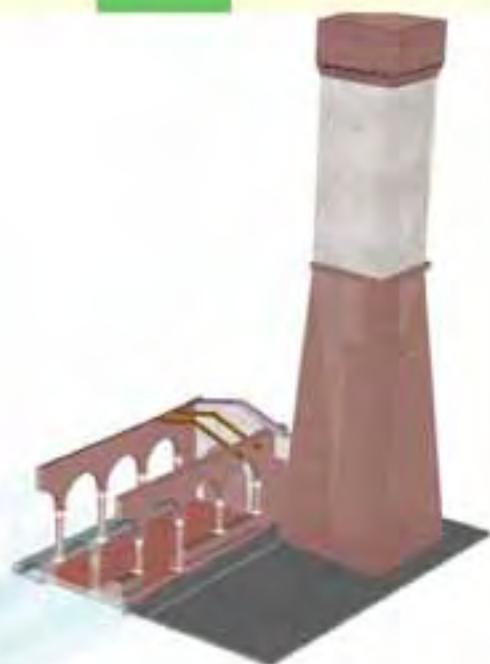
REALIZZAZIONE DI MODELLINI TRIDIMENSIONALI PER LA SCHEMATIZZAZIONE DELLA STRUTTURA

CREZIONE DI PROGRESSIVE
SEZIONI TRASVERSALI

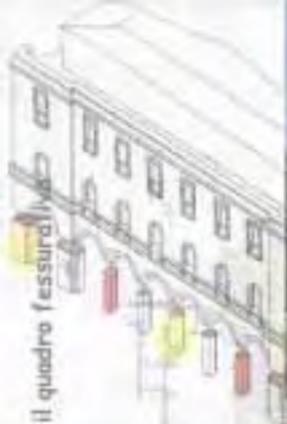
il quadro fessurativo

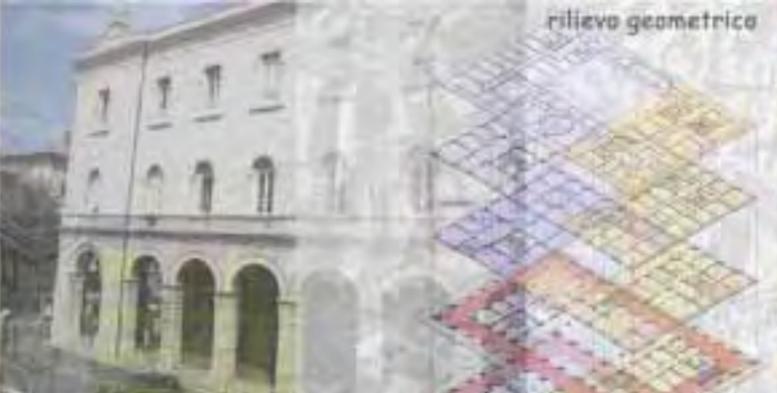
rilievo geometrico

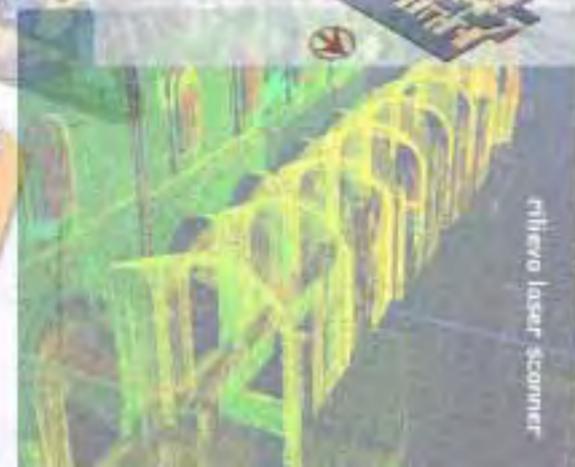
rilievo laser scanner

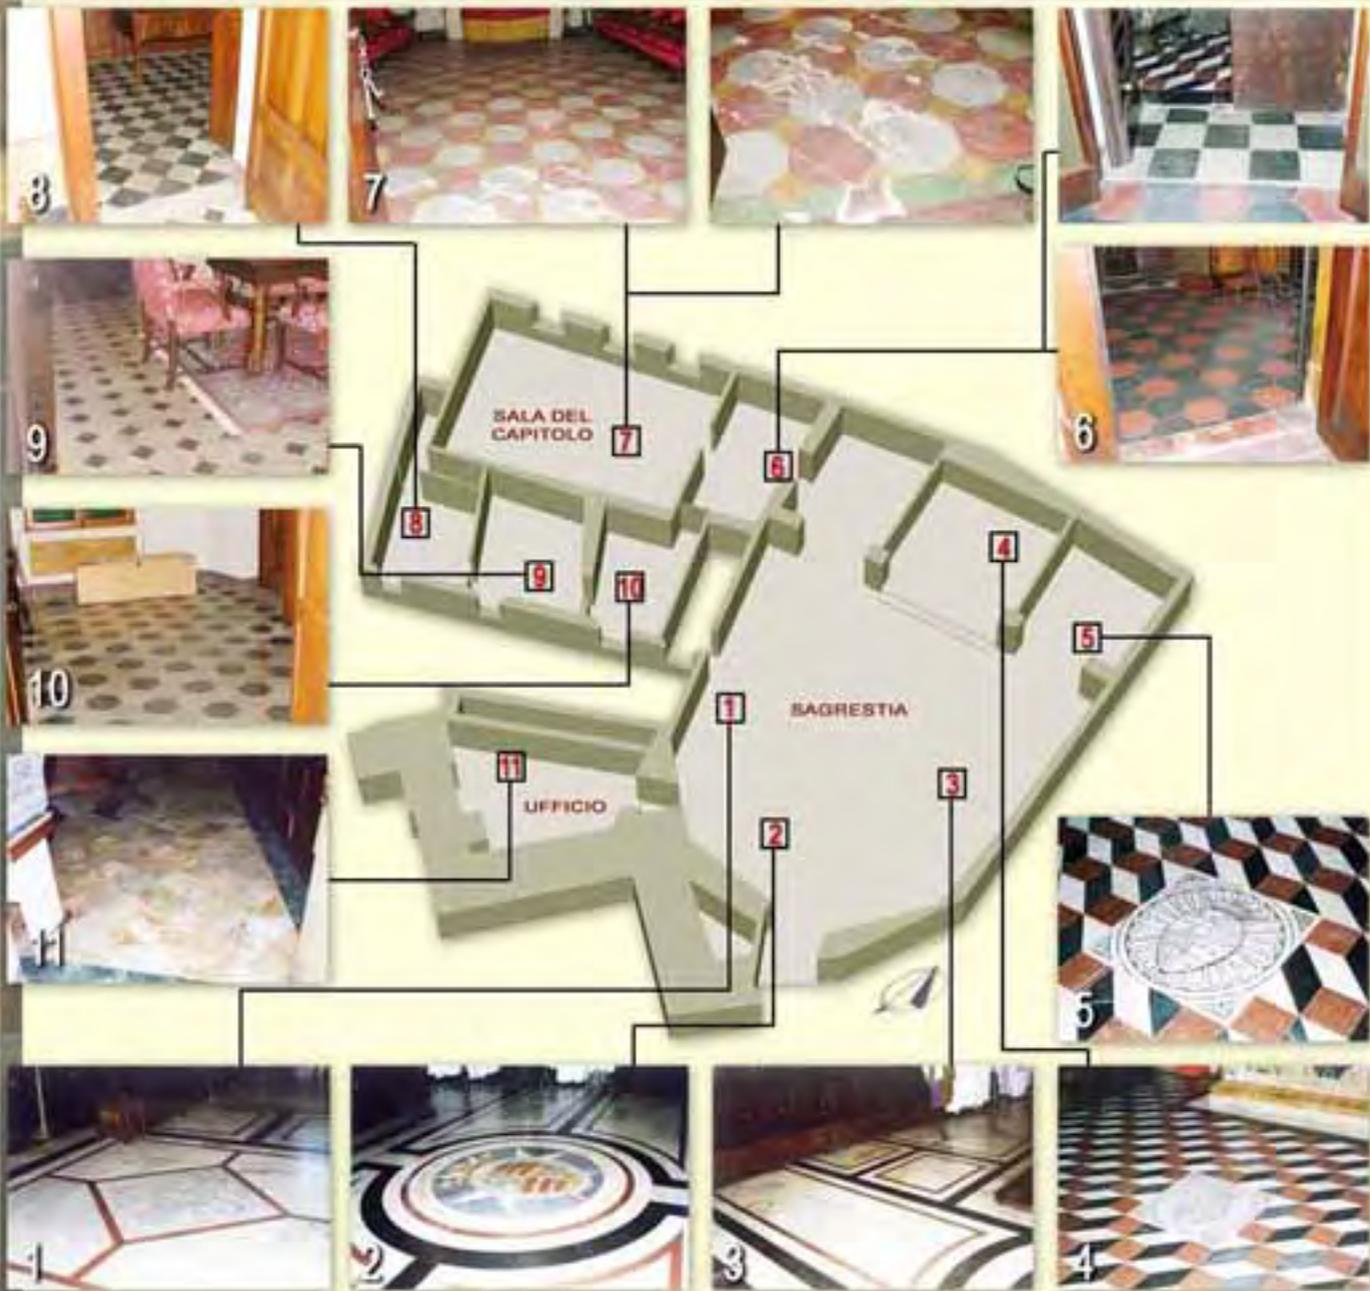
ANALISI DELLE OPERE DI INTERESSE ARTISTICO: LE PAVIMENTAZIONI

7: pregiata pavimentazione in cotto della Sala del Capitolo. L'avanzato stato di degrado in cui versa tale pavimentazione, e che provoca in considerevoli porzioni il distacco e la perdita di materiale originario, permette tuttavia di leggere le successive fasi che hanno condotto alla sua realizzazione. Essa, infatti, è costituita da uno strato superficiale di calpesto decorato e colorato a motivi geometrici quadrati ed ottagonali, applicato al sottostante mattonato in piastelle di forma rettangolare.

L'elevato grado di umidità dell'ambiente, accompagnato da frequenti infiltrazioni di acqua provenienti dalla copertura ha provocato l'indebolimento dello strato superficiale decorato, causando poco per volta stadi fessurativi e, come detto, di distacco. L'azione del calpesto, e delle periodiche puliture non fanno che aggravare questa precaria situazione favorendo l'asportazione di materiale originario.

8, 9, 10: pavimentazioni in graniglia delle Sale annessi alla Sala del Capitolo, risalenti con molta probabilità agli inizi del XX secolo, realizzate sulla base del contrasto cromatico degli elementi geometricamente tagliati, a forma quadrata, assagonale, ottagonale, che caratterizzano tutte le pavimentazioni del piano della Sagrestia.

11: pavimentazione lapidea dell'Ufficio annesso alla Sagrestia, di recente realizzazione.
