# STC Engineering & Consulting

Ing. Giacomo D. Cugliari

# Alcune progettazioni strutturali eseguite

# Indagini strutturali significative

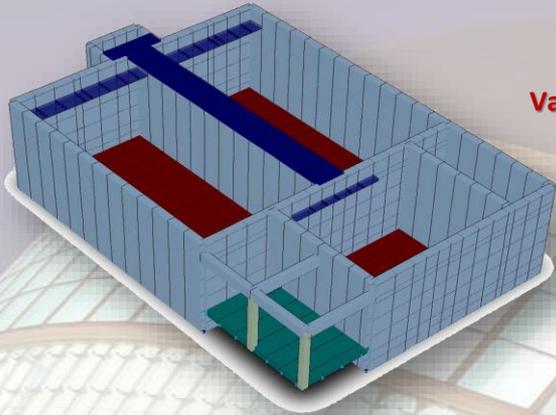
Vasca di trattamento biologico di un impianto di depurazione

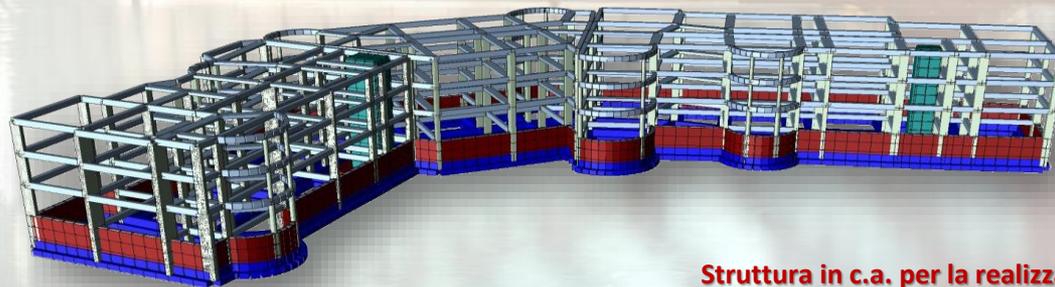
Struttura in c.a. per la realizzazione di un hotel

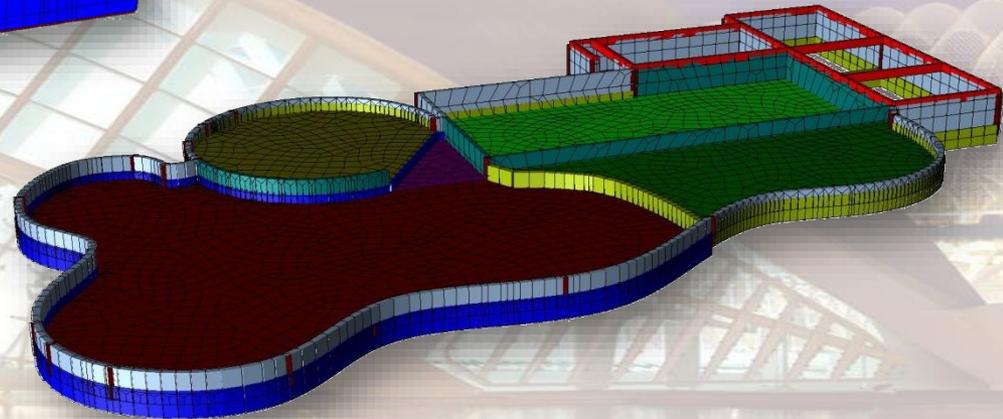
Struttura in c.a. per una piscina a più vasche

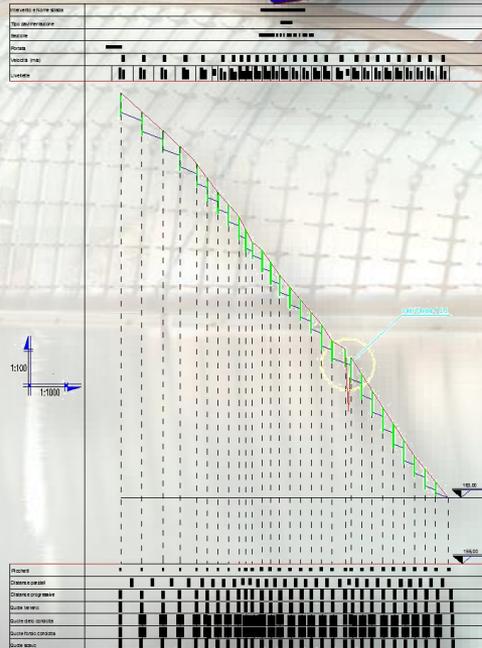
Potenziamento della rete fognaria del comune di Maierato – Profilo longitudinale

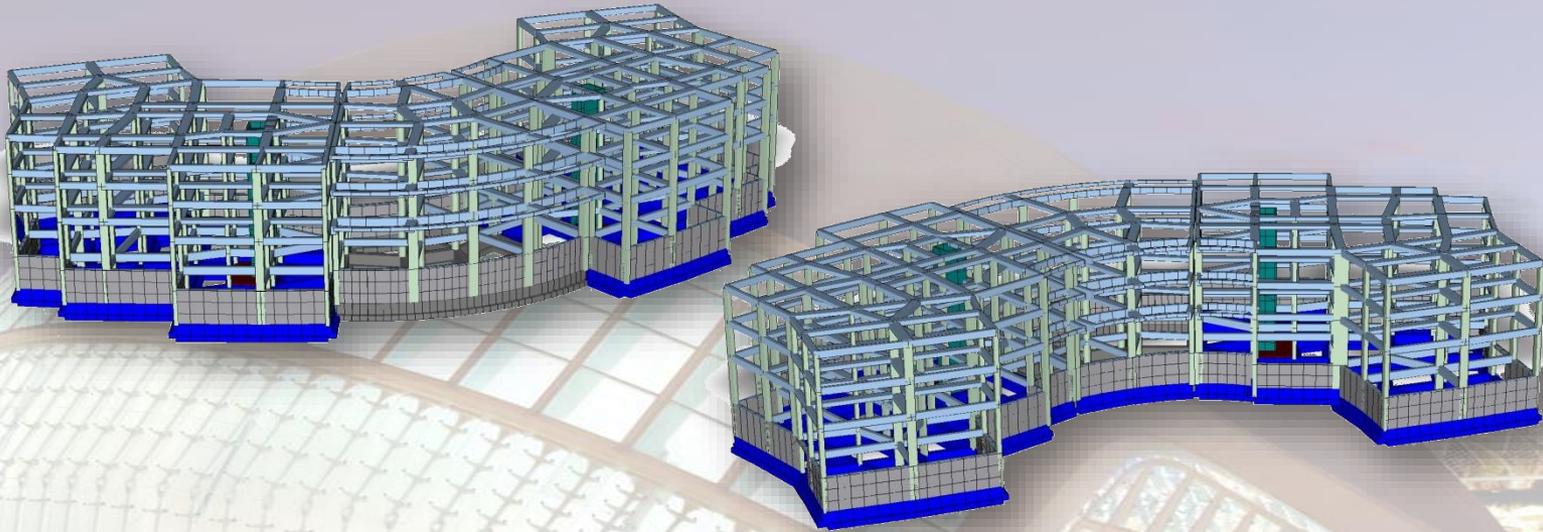
**Struttura in c.a. la realizzazione di un Hotel**

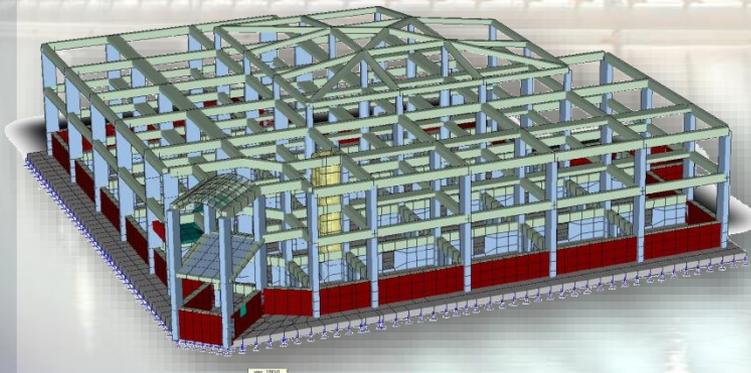
**Struttura in c.a. la realizzazione dell'ampliamento di un edificio scolastico**

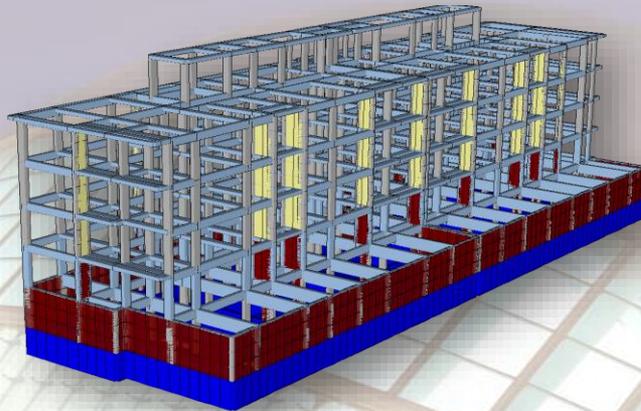
Edificio per civili abitazioni

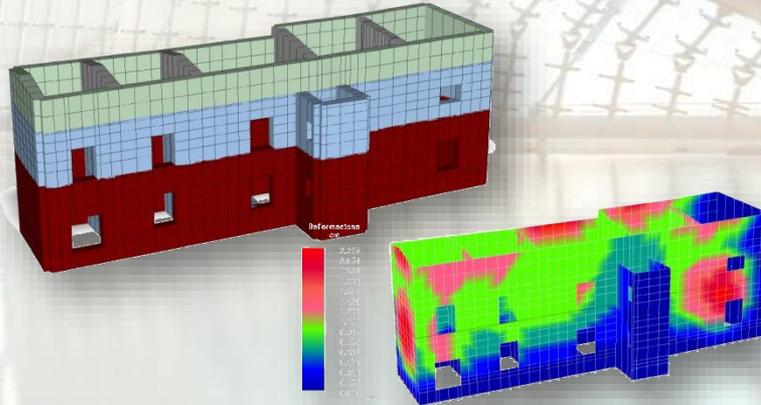
Verifica strutturale di un edificio in muratura

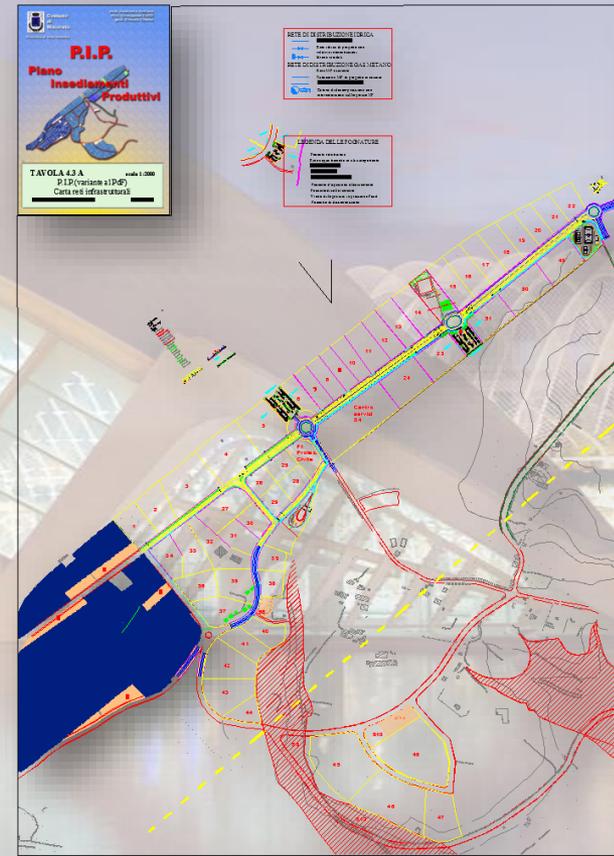
Ampliamento zona P.I.P. del Comune di Maierato

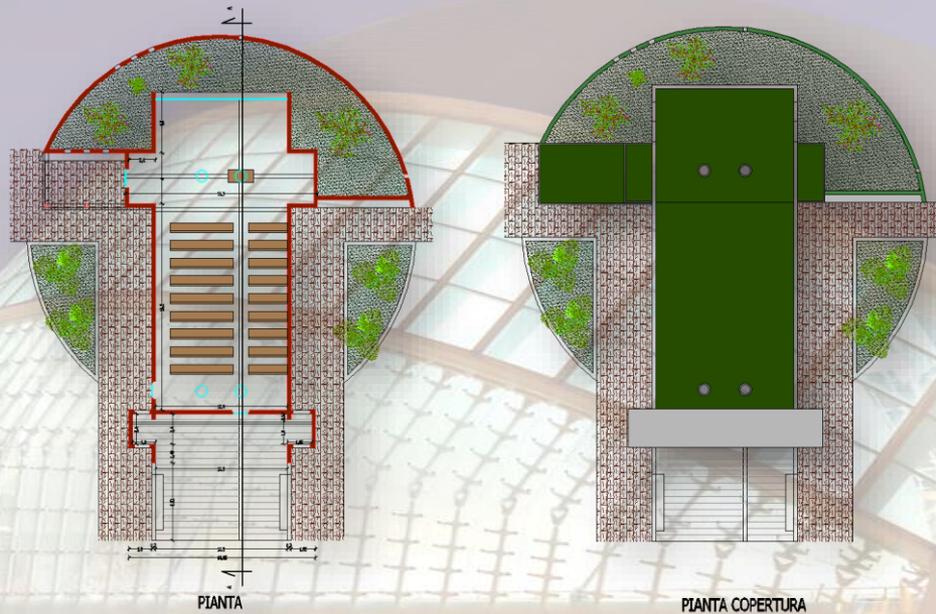
**Associazione ONLUS Cittadella dell'Immacolata – Realizzazione di una Cappella – Progetto Preliminare**

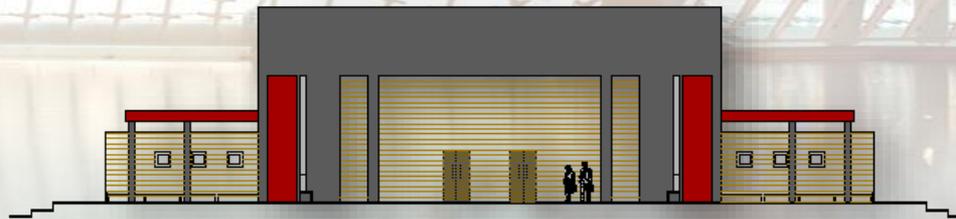
PROSPETTO PRINCIPALE

**Associazione ONLUS Cittadella dell'Immacolata – Realizzazione di un Auditorium – Progetto Preliminare**

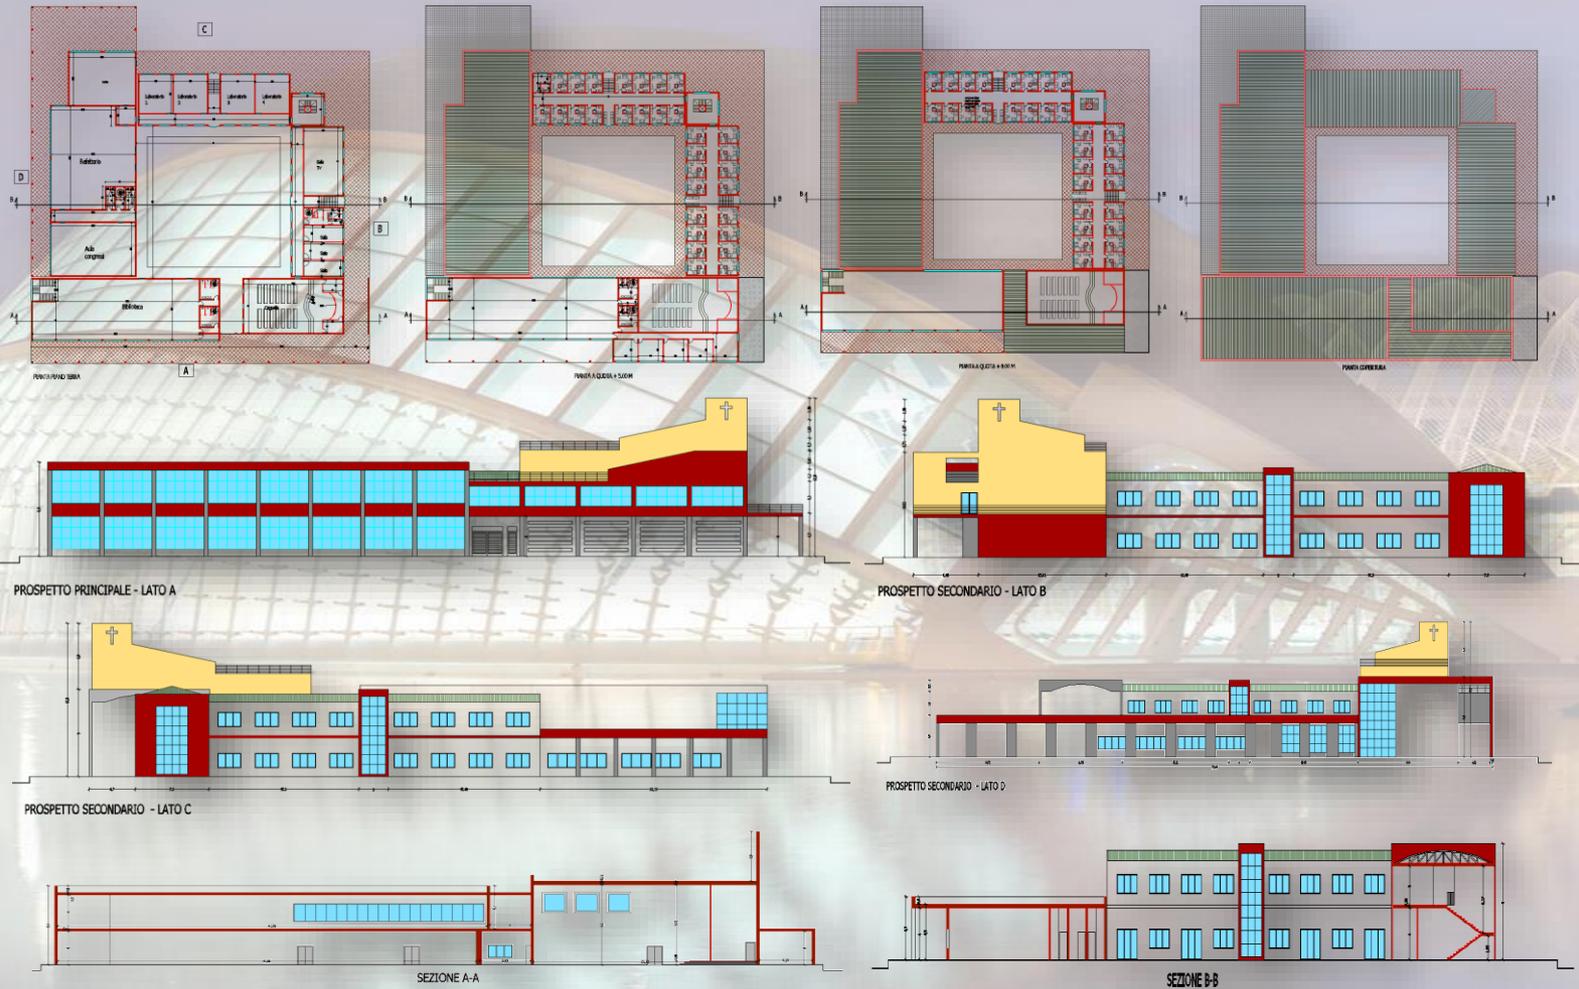
**Associazione ONLUS Cittadella dell'Immacolata – Realizzazione di un Convento – Progetto Preliminare**

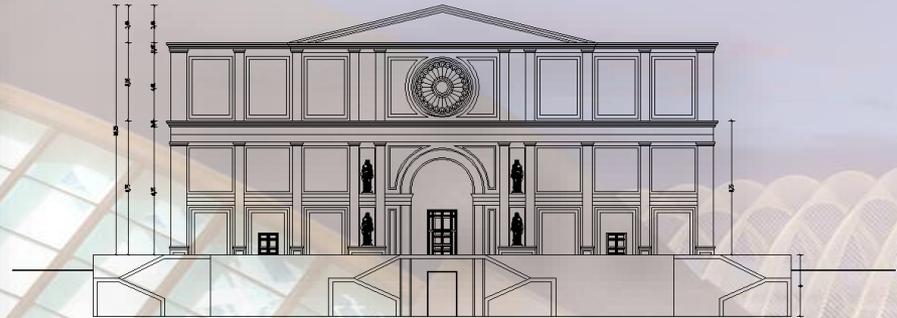
**Associazione ONLUS Cittadella dell'Immacolata – Realizzazione di un Santuario – Progetto Preliminare**

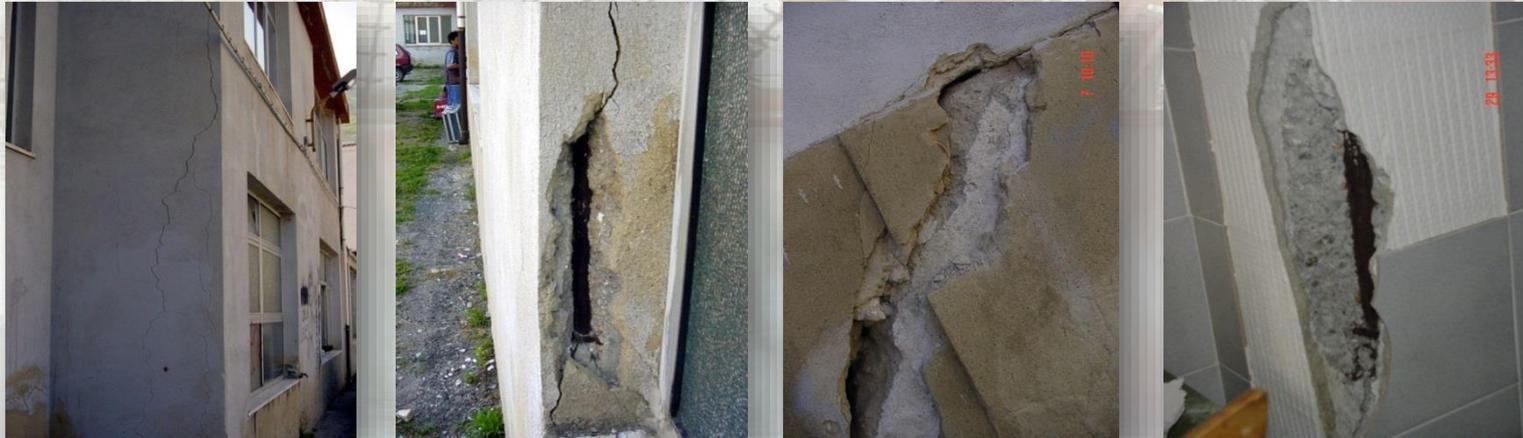
- Indagine visiva finalizzata ad uno studio materico delle strutture;
- Estrazione di carote di calcestruzzo e successiva prova di schiacciamento;
- Estrazione di barre di acciaio e successiva prova di trazione in laboratorio;
- Rilievo critico del degrado e del quadro fessurativo;
- Progettazione preliminare, definitiva, esecutiva, Direzione Lavori e Coordinamento della Sicurezza dell'intervento di recupero, risanamento e adeguamento strutturale.

**Rilievo del quadro fessurativo**

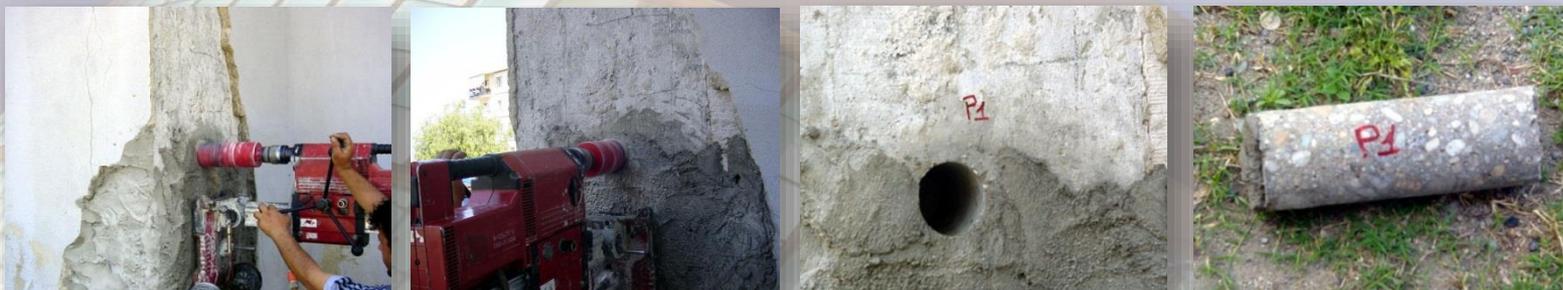
**Estrazione di carote di calcestruzzo**

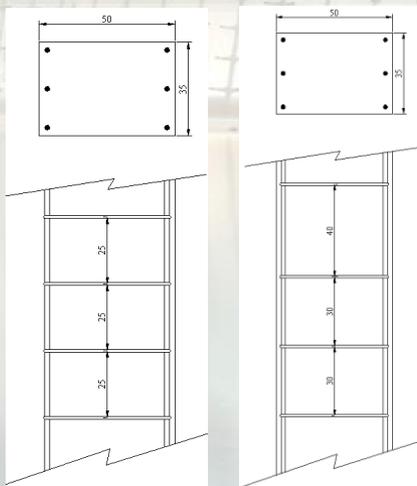
**Restituzione dell'indagine magnetometrica**

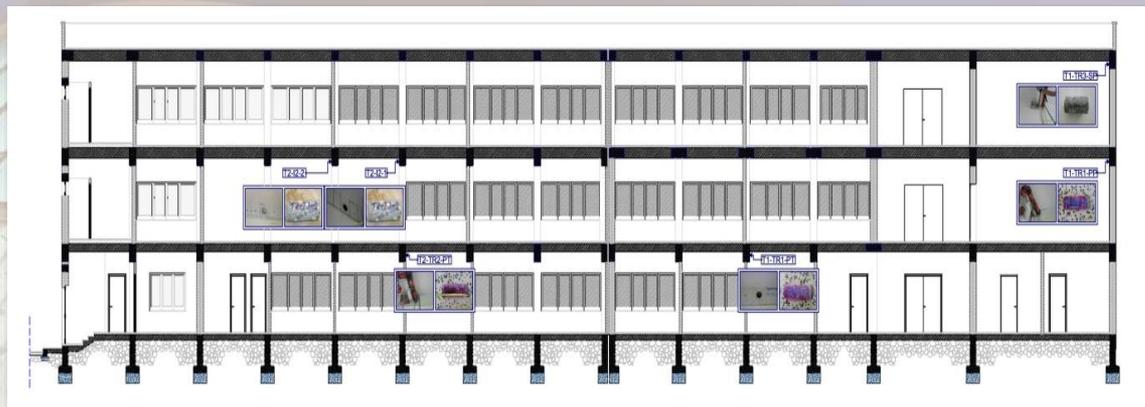
1. Esecuzione di carotaggi sulle strutture portanti (pilastri, travi e fondazioni);
2. Esecuzione del test chimico colorimetrico, utile alla determinazione della profondità di carbonatazione dei calcestruzzi;

**ESTRAZIONE DI CAROTE DI CALCESTRUZZO E DETERMINAZIONE DELLA PROFONDITA' DI CARBONATAZIONE**

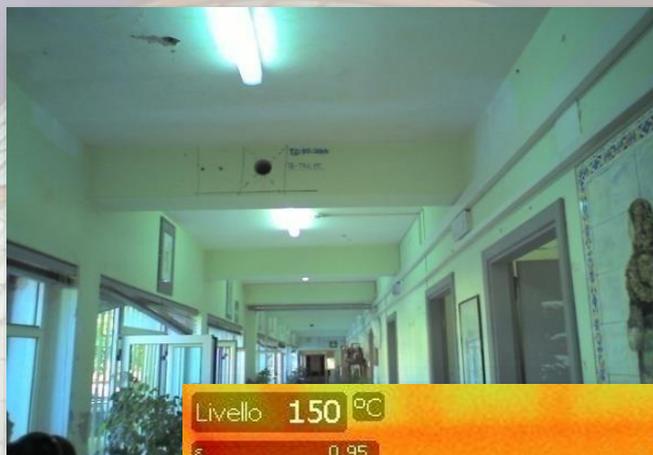
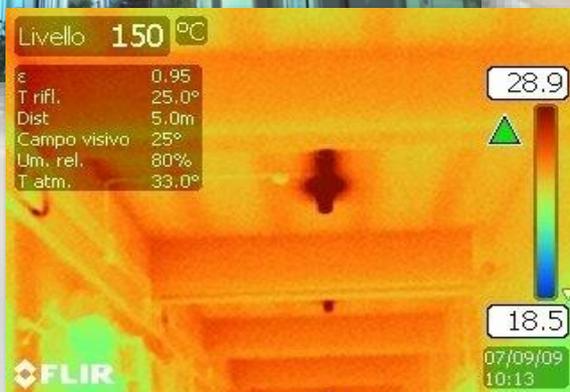
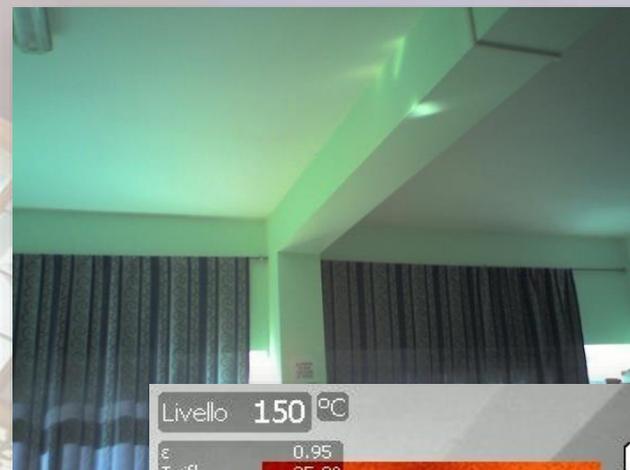
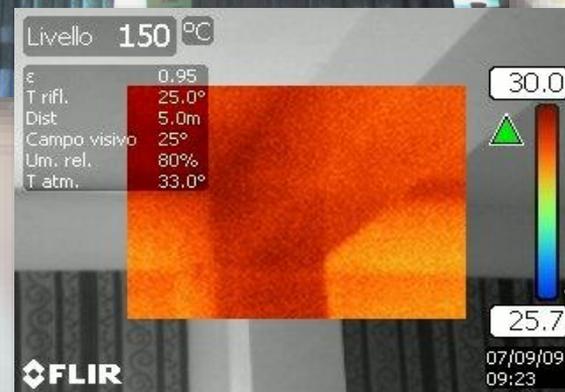
7. Esecuzione di indagini termografiche sui solai allo scopo di determinarne la tipologia e l'orditura;
8. Costruzione del modello matematico utile alla realizzazione del consolidamento strutturale di parte dell'edificio.

**INDAGINE TERMOGRAFICA RILIEVO ORDITURA DEI SOLAI**

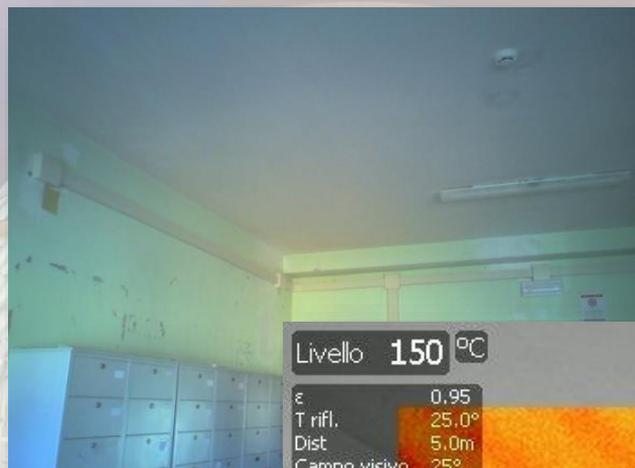
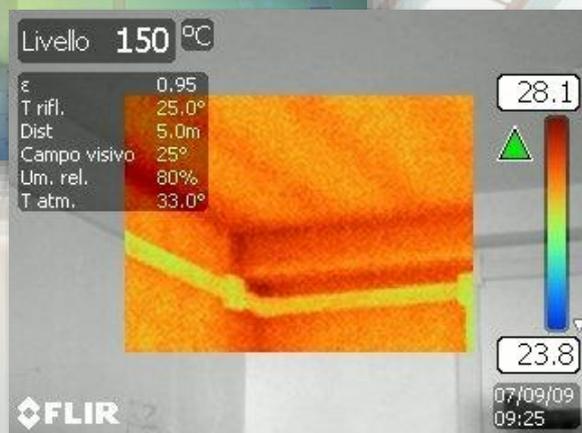
**INDAGINE TERMOGRAFICA RILIEVO ORDITURA DEI SOLAI**

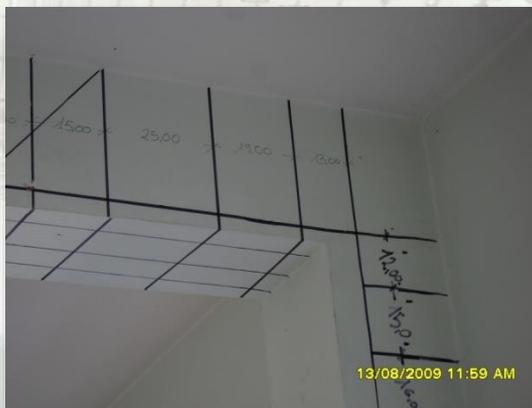
INDAGINE MAGNETOMETRICA –  
RILIEVO BARRE D'ARMATURA

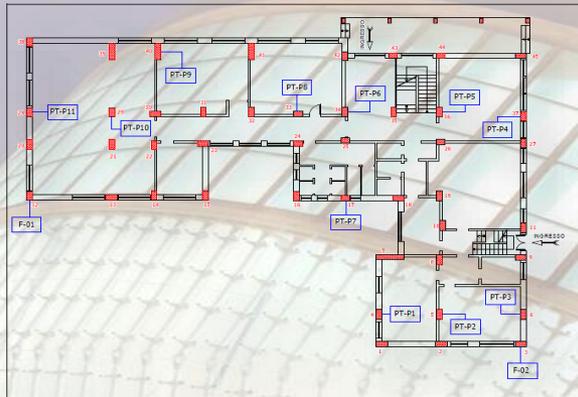
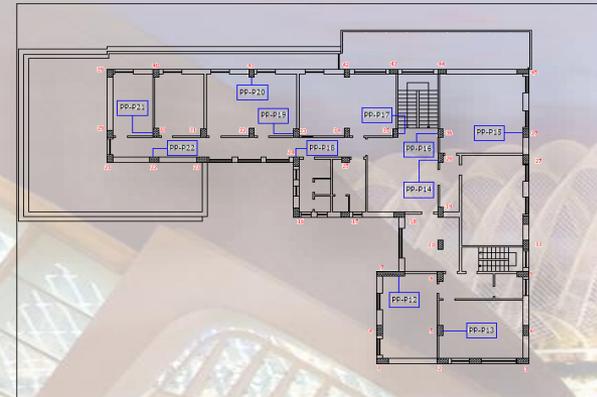
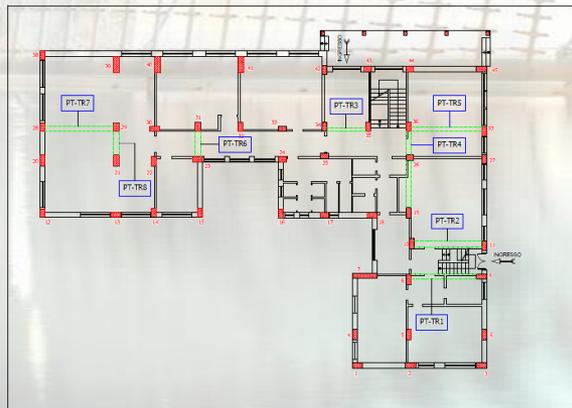
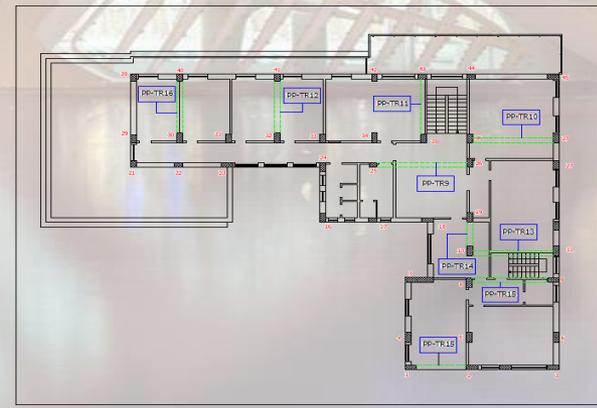
**UBICAZIONE DELLE INDAGINI AI PIANI**

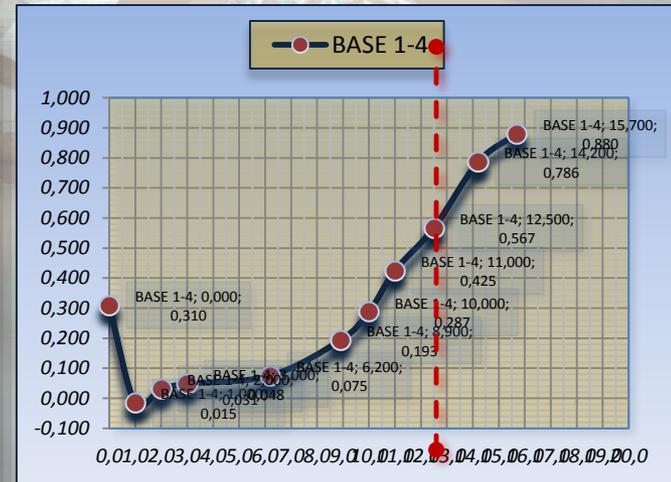
**ESECUZIONE DI MARTINETTI PIATTI – SINGOLI E DOPPI**

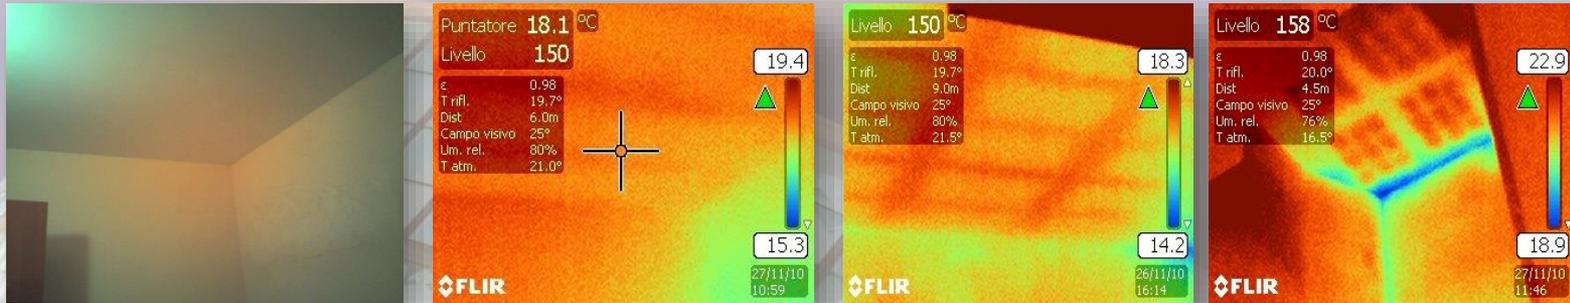
### RILIEVO ORDITURA DEI SOLAI DI PIANO

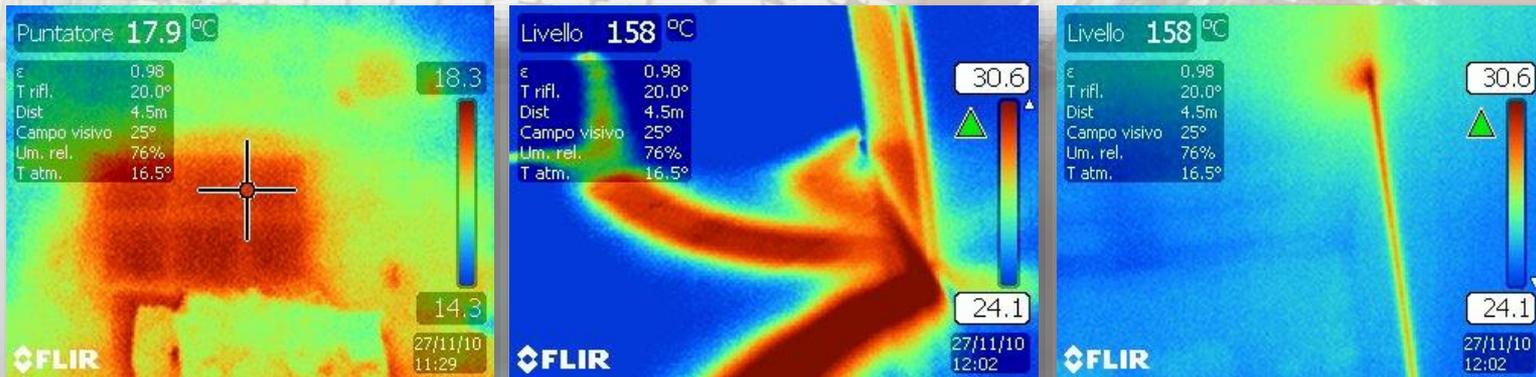
### RILIEVO CHIUSURA DI UN VANO

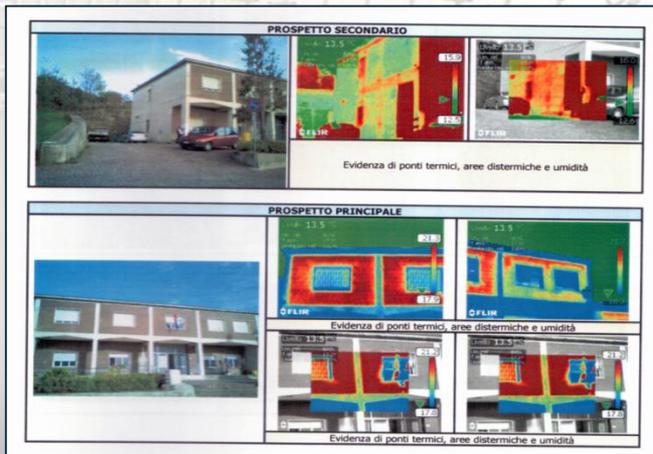
### RILIEVO TERMOGRAFICO:

Dal rilievo termografico effettuato è evidente:

1. La mancanza di isolamento termico;
2. la presenza di ponti termici;
3. La presenza di superfici distermiche;
4. La presenza di umidità.

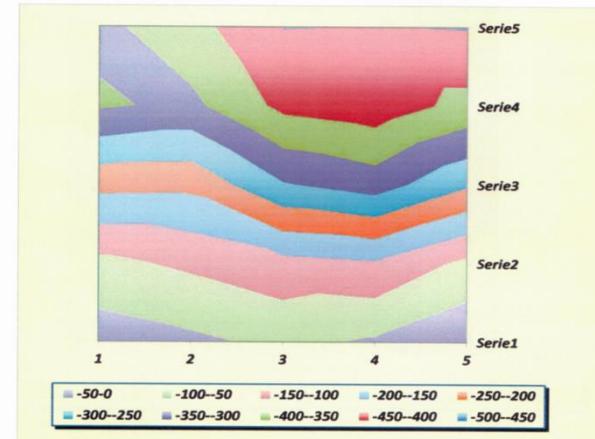
### DETERMINAZIONE DEL POTENZIALE DI CORROSIONE DELLE ARMATURE

#### PILASTRO N. 1 - LATO 1

Maglia 50x50 cm passo 15 cm

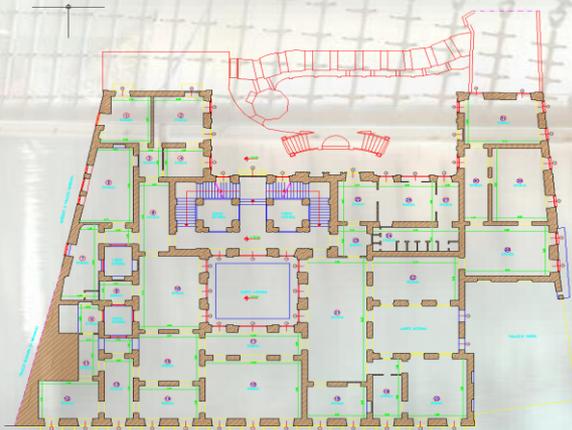
**RILIEVO GEOMETRICO E MATERICO**

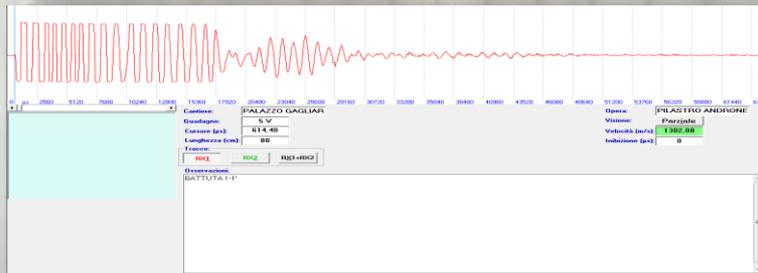
**INDAGINI NON DISTRUTTIVE**  
**PROVA SONICA**  
*Procedura Tecnica di riferimento*

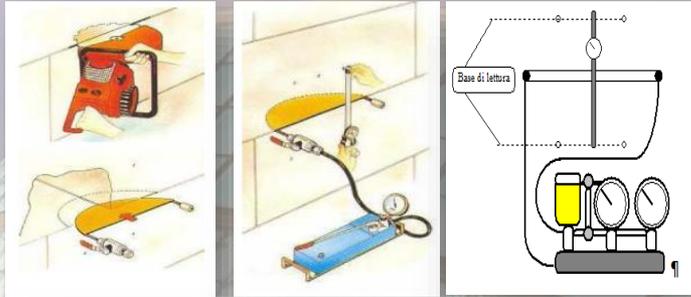
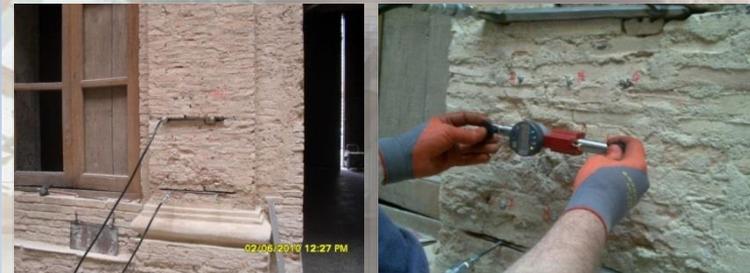
**MARTINETTI PIATTI SINGOLI** (VERIFICA DELLA SOLLECITAZIONE)

**MARTINETTI PIATTI DOPPI** (DETERMINAZIONE DELLE CARATTERISTICHE MECCANICHE)

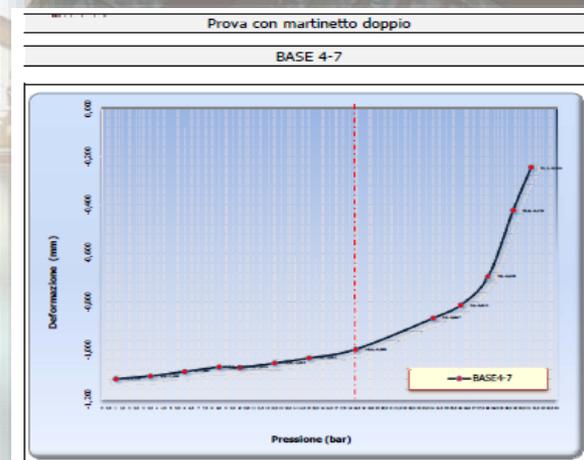
RAPPRESENTAZIONE DEI RISULTATI DEI MARTINETTI

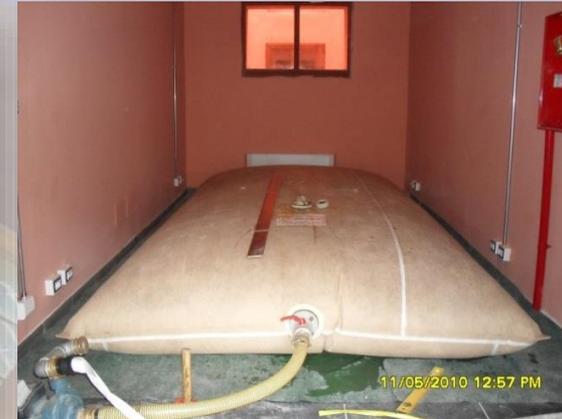
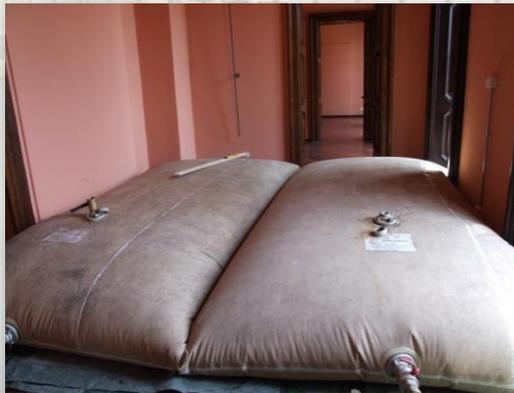
**PROVE DI CARICO SUI SOLAI LIGNEI**

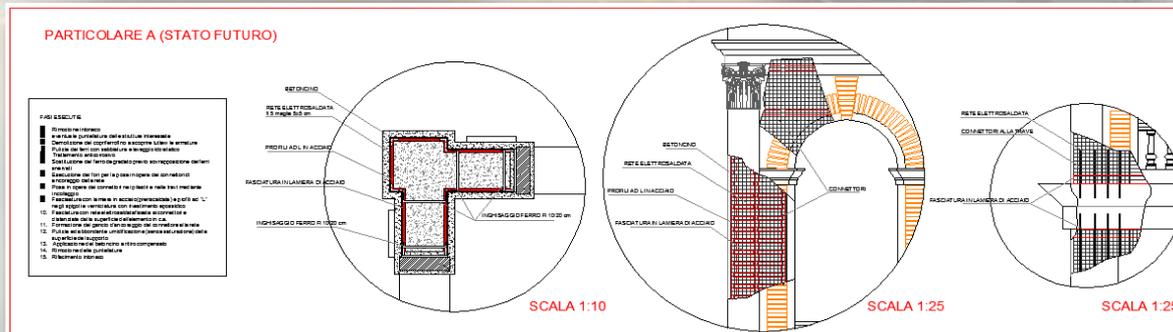
### INTERVENTI
